Audit

LYCEE GUEBRE MARIAM - ADDIS ABEBA - ETHIOPIE

BATIMENT SALLE VIDEO - SALLE SPORT - MOTRICITE – BLOCK 13-28

D'AUDIT SOLIDITE & SECURITE DES PERSONNES

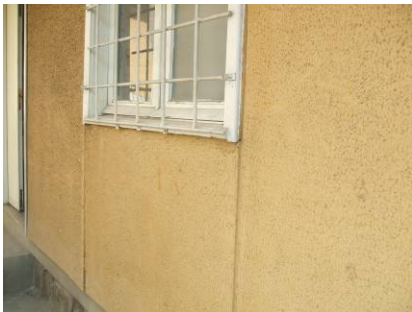
Murs - Block 13 </p>	<p>R1.1 : Les panneaux composites qui constituent les murs du block 13 nécessitent une analyse dans un laboratoire spécialisé afin de s'assurer que leur composition est non nuisible pour la santé.</p> <p>Même si les analyses sont acceptables, Le bâtiment nécessite des travaux de réhabilitation et de renforcement du point de vue structurel.</p>

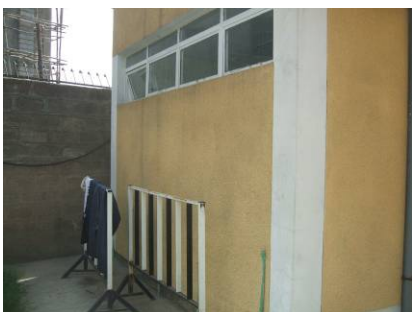
Façades - Block 28 </p>	<p>R1.2 : L'enduit des façades nécessite une réhabilitation.</p>

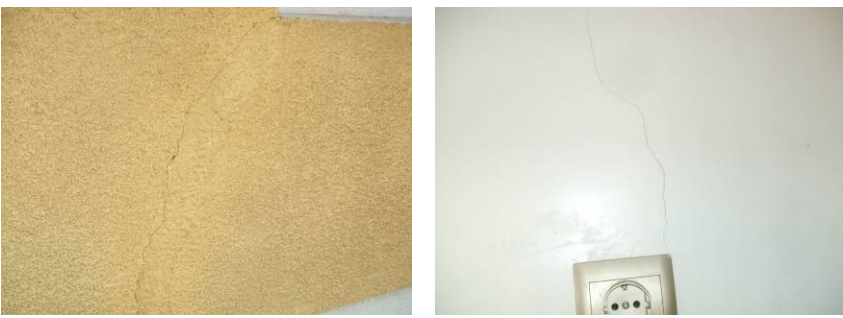
Murs - Block 28 </p>	<p>R1.3 : Nous avons noté la présence de fissures dans les murs. Ces fissures sont dues à priori à des gonflements et des dégonflements du terrain d'assise des fondations (à priori argileux). Il faudra surveiller ses fissures. Si les fissures évoluent il faudra procéder à des travaux de reprise en sous-œuvre.</p>

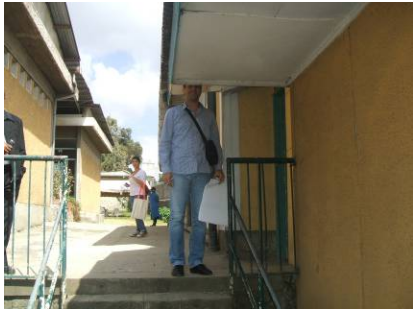
Local	Observations	Photos
<p align="center">U</p> <p>Block 13</p>	<p>R3.3 : Le débord de la toiture du block 13 constitue une échappée < 2m. Cette échappée constitue un risque de blessure.</p>

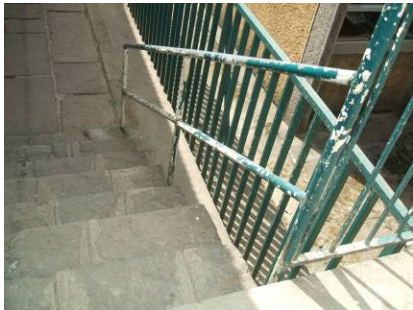
<p align="center">U</p> <p>Entre block 13 et block 28</p> <p align="center">I</p>	<p>R3.4 : Les garde corps de l'escalier devant le block-13 ne sont pas conformes à la norme NF P 01-012.</p> <p>Il faudra avoir une hauteur de protection de 1 m. La distance entre les barres qui sont parallèles à la main courante ne devra pas dépasser les 18 cm.</p>

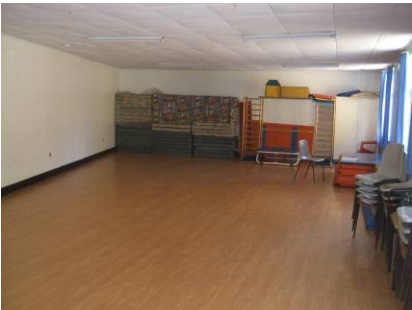
Local	Observations	Photos
<p align="center">U</p> <p>Block 28</p>	<p>R4.1 : La salle polyvalente possède une seule porte de secours. L'effectif de cette salle est > 19 personnes. Il faudra réaliser une autre porte pour cette salle. La distance entre les deux portes devra être > 5m.</p>

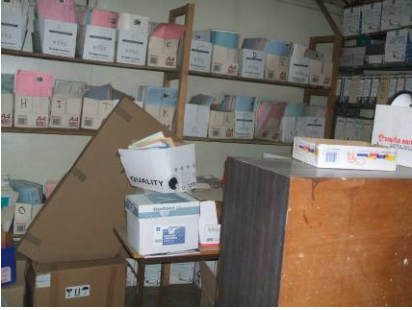
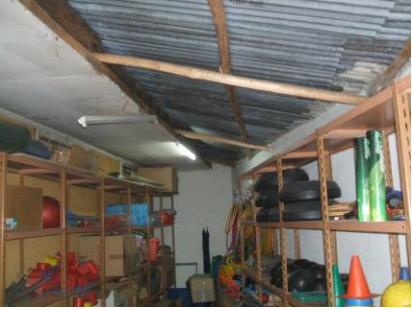
<p align="center">U</p> <p>Block 13</p>	<p>R4.2 : Les murs qui séparent les locaux de stockage des autres locaux devront être de degré coupe-feu CF 1/2H. les portes d'intercommunication entre les locaux de stockage et les autres locaux devront être de degré coupe-feu CF 1/2H. Le degré coupe-feu ne peut pas être assuré parce que les murs sont de constitution légère. Donc le stockage de matériaux inflammables dans ce type de construction constitue un risque très important d'incendie.</p>

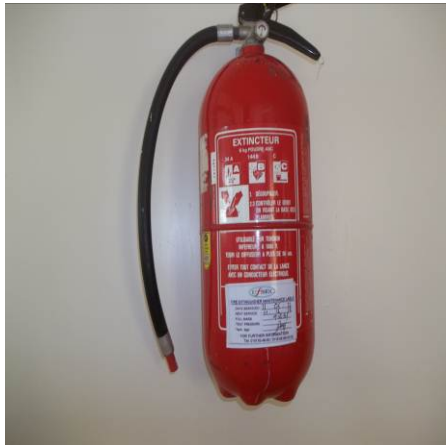
Local	Observations	Photos
<p>Tout le Bâtiment</p> <p align="center">I</p>	<p>R1 : Un extincteur portatif à poudre de type ABC est fourni dans le bâtiment et est renouvelé régulièrement, toutefois nous avons noté que sa date arrivait à expiration dans la semaine suivante à la date où l'audit a été effectué. La nécessité de le renouveler s'impose donc mais nous rappelons que cet extincteur doit être installé conformément aux exigences de la norme française qui définit les moyens de secours tels cités ci-dessous :</p> <p><u>Art. R30 (ERP Type R):</u></p> <p><i>La lutte contre l'incendie doit être réalisée:</i></p> <ul style="list-style-type: none"> ▪ <i>par des extincteurs portatifs <u>à eau pulvérisée de 6 litres minimum judicieusement répartis, avec un minimum de 1 appareil pour 200 m², de telle sorte que la distance maximale à parcourir pour atteindre un extincteur ne dépasse pas 15 m ;</u></i> ▪ <i>par des extincteurs appropriés aux risques particuliers (surtout dans les locaux techniques)</i>

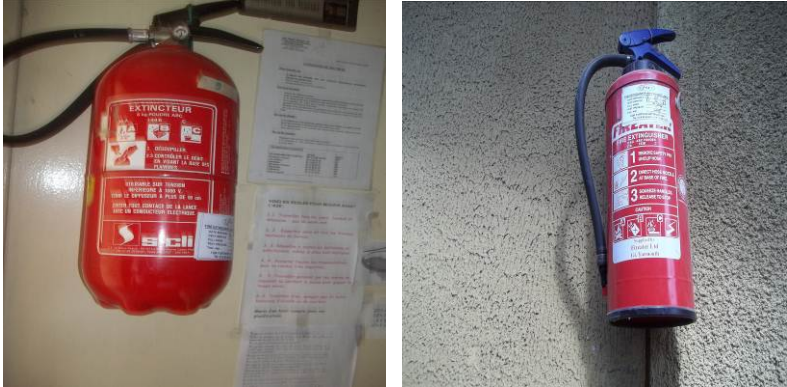
Local	Observations	Photos
<p align="center">Tout le Bâtiment</p> <p align="center">I</p>	<p>R2 : Des extincteurs portatifs à poudre sont fournis dans le bâtiment et sont renouvelés régulièrement, toutefois nous avons noté que leur date arrivait à expiration dans la semaine suivante à la date où l'audit a été effectué. La nécessité de les renouveler s'impose donc mais nous rappelons que ces extincteurs doivent être installés conformément aux exigences de la norme française qui définit les moyens de secours tels cités ci-dessous :</p> <p>Art. R30 (ERP Type R):</p> <p><i>La lutte contre l'incendie doit être réalisée:</i></p> <ul style="list-style-type: none"> ▪ <i>par des extincteurs portatifs à eau pulvérisée de 6 litres minimum judicieusement répartis, avec un minimum de 1 appareil pour 200 m², de telle sorte que la distance maximale à parcourir pour atteindre un extincteur ne dépasse pas 15 m ;</i> ▪ <i>par des extincteurs appropriés aux risques particuliers (surtout dans les locaux techniques)</i>

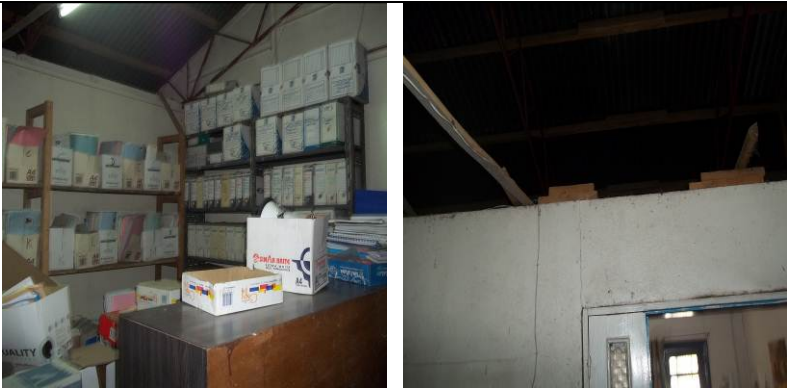
Local	Observations	Photos
<p align="center">Local D'archives</p> <p align="center">I</p>	<p>R3 : Le local d'archive communique avec la salle d'orthophonie.</p> <p>Les locaux suivants sont considérés comme locaux à risque moyen et doivent être isolés dans les conditions de l'Article CO 28 § 2. : (confère dispositions architecturales)</p> <ul style="list-style-type: none"> ▪ les magasins de réserve de mobilier ▪ les magasins de réserve de produits d'entretien ménager ▪ les magasins de réserve de fournitures scolaires ▪ les locaux d'archive ▪ les dépôts des salles polyvalentes ▪ les locaux de stockage de matériaux combustibles implantés dans les ateliers

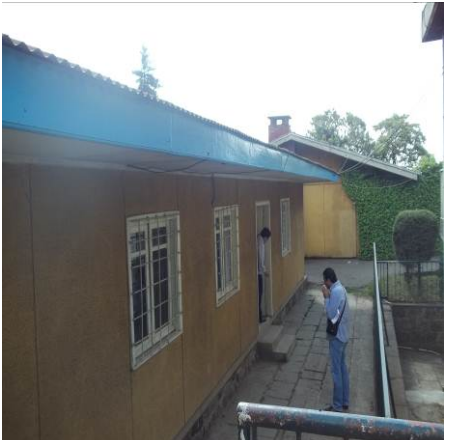
<p align="center">Tout le Bâtiment</p> <p align="center">R</p>	<p>R4: Des exercices d'entraînement aux systèmes de sécurité en cas de sinistre sont actuellement mis en œuvre nous rappelons toutefois ce qui suit :</p> <p>Art. R33 (ERP TYPE R).</p> <ul style="list-style-type: none"> ▪ Des exercices pratiques, ayant pour objet d'entraîner les élèves et le personnel sur la conduite à tenir en cas d'incendie, doivent avoir lieu au moins trimestriellement. ▪ Le premier exercice doit se dérouler obligatoirement au cours du premier mois de l'année scolaire.

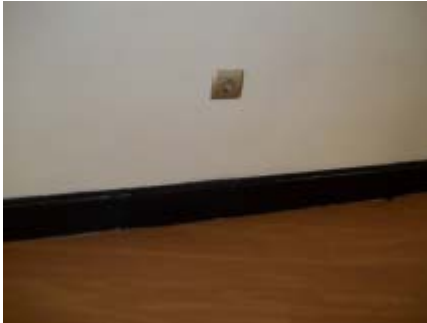
Local	Observations	Photos
<p>Tout le Bâtiment</p> <p align="center">U</p>	<p>R2 : Les socles de prises doivent être situés à 1.4 mètres du sol au moins et munis d'obturateurs.</p> <p>Art. R24 (ERP Type R): <i>Les socles des prises de courant, les interrupteurs et autres appareillages installées dans les locaux accessibles aux enfants des écoles maternelles doivent être situées a 1.40 mètre du sol au moins ; en outre, les socles de courant doivent munis d'obturateurs.</i></p>

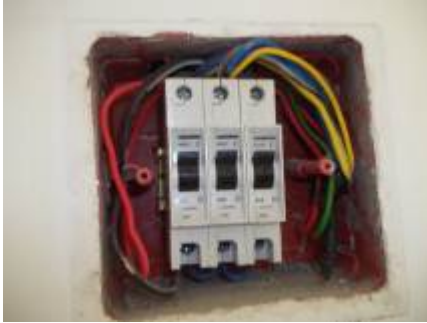
<p>Tout le Bâtiment Tableau électrique</p> <p align="center">U</p>	<p>R3 :</p> <ol style="list-style-type: none"> 1- Les socles de prises doivent être protégés par des différentiels de 30mA. 2- Le code de couleurs doit être respecté. 3- Il est interdit d'utiliser le chatterton pour la connexion électrique <p>NF C 15-100: <i>Des dispositifs différentiels de courant différentiel-résiduel assigne au plus égal a 30mA doivent protéger les circuits alimentant des socles de prises de courant ou les socles de prises de courant eux-mêmes dans les cas suivants :</i></p> <ul style="list-style-type: none"> - Socles de prises de courant de courant assigne au plus égal a 32A. - Socles de prises de courant installés dans des locaux mouilles. - Socles de prises de courant dans les installations temporaires.

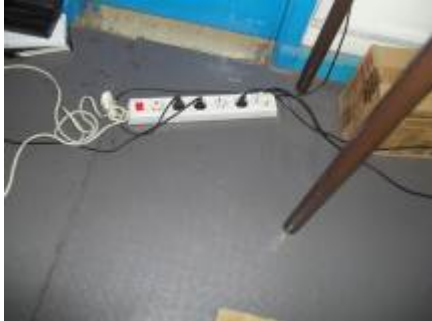
Local	Observations	Photos
<p>Tout le Bâtiment</p> <p align="center">U</p>	<p>R4 : Le bâtiment doit être protégé par un système de sécurité incendie de type 2b qui n'est pas installé. Nous recommandons d'avoir des détecteurs d'incendie dans le local de stockage.</p> <p><u>Art. R31 (ERP Type R):</u></p> <p><i>Les établissements de 4e catégorie doivent être pourvus d'un équipement d'alarme du type 4.</i></p> <p><i>Les autres établissements doivent être pourvus d'un équipement d'alarme du type 2 b.</i></p>	
<p>Tout le Bâtiment</p> <p align="center">U</p>	<p>R5 : Il est interdit d'utiliser la rallonge multiprises d'une façon permanente.</p>

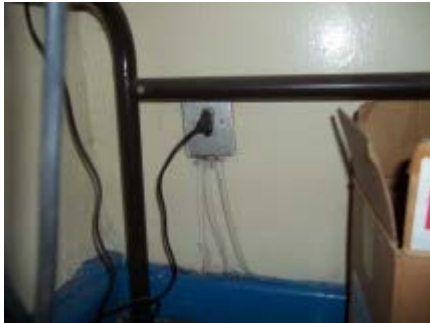
Local	Observations	Photos
<p>Tout le Bâtiment</p> <p align="center">U</p>	<p>R6 : On a noté qu'il y en a des prises de courant qui ne sont pas dotées par une borne pour le conducteur Terre. En absence de cette borne, la sécurité électrique contre l'électrocution ne peut pas être assurée même si un réseau de terre est bien réalisé pour le bâtiment.</p>

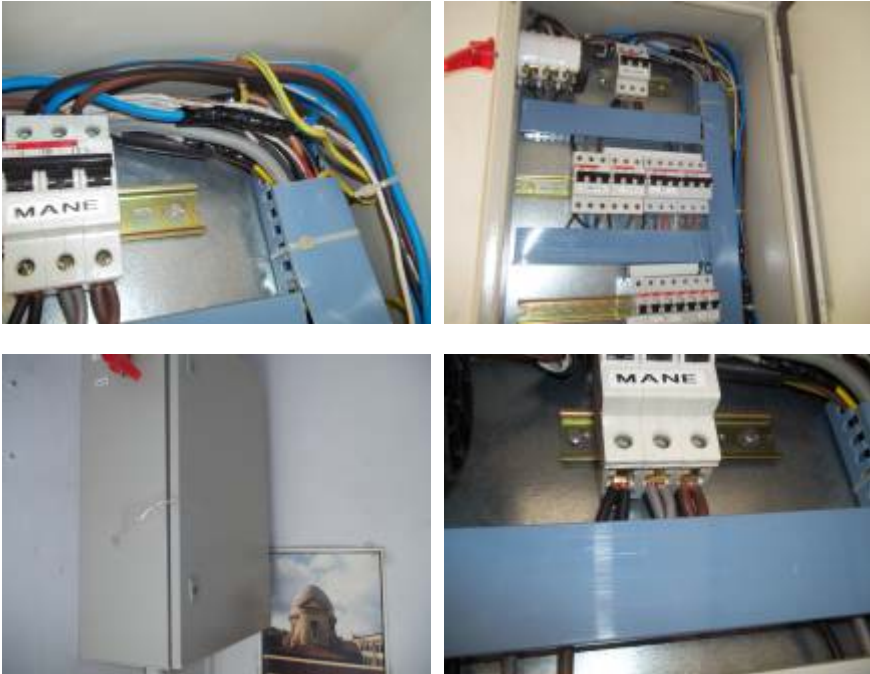
Local	Observations	Photos
<p>Tout le Bâtiment Tableau Electrique</p> <p align="center">U</p>	<p>R7 : Le tableau électrique présente les problèmes suivants :</p> <ol style="list-style-type: none"> 1- Le code de couleurs des conducteurs doit être respecté. 2- L'utilisation des chattertons pour les connexions électriques est interdite. 3- Toutes les ouvertures dans le tableau doivent être fermées. 4- La porte du tableau doit être connectée par un câble de terre. 5- Un schéma descriptif du tableau doit être disposé à l'intérieur de celui ci 6- Tous les disjoncteurs et les câbles doivent avoir des étiquettes. 7- Les socles de prises doivent être protégés par des différentiels de 30mA. <p>NF C 15-100: <i>Des dispositifs différentiels de courant différentiel-résiduel assigne au plus égal a 30mA doivent protéger les circuits alimentant des socles de prises de courant ou les socles de prises de courant eux-mêmes dans les cas suivants :</i></p>
