**LYCEE GUEBRE MARIAM - ADDIS ABEBA - ETHIOPIE  
BATIMENTS LOCAUX TECHNIQUES DIVERS**

Le 19 Février 2013

Réf : MF/HO/13.0173

**D'AUDIT SOLIDITE & SECURITE DES PERSONNES**

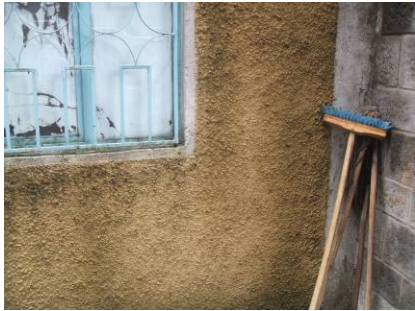
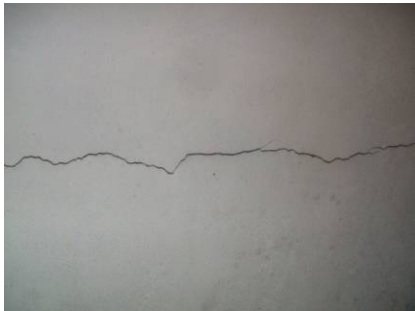
<b>Groupe Electrogène</b> </p>	<p><b>R1.1 :</b> L'enduit des façades nécessite une réhabilitation.</p> <p><b>R1.2 :</b> Nous avons noté la présence de fissures dans les murs. Ces fissures sont dues à priori à des gonflements et des dégonflements du terrain d'assise des fondations (à priori argileux). Il faudra surveiller ses fissures. Si les fissures évoluent il faudra procéder à des travaux de reprise en sous-œuvre.</p>

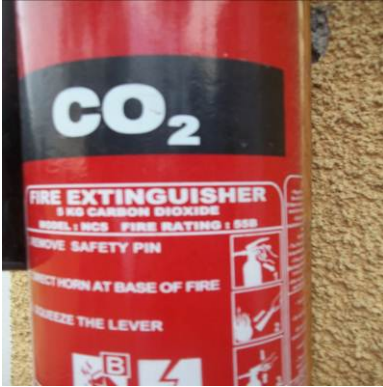
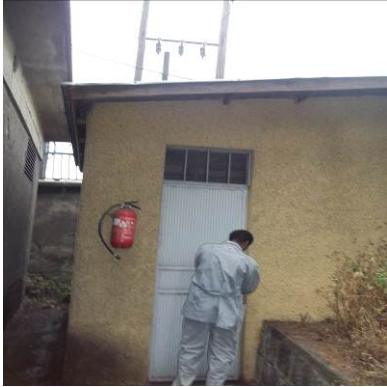
Local	Observations	Photos
<p style="text-align: center;"><b>Local générateur</b></p> <p style="text-align: center;"><b>I</b></p>	<p><b>R1 :</b> Un extincteur portatif de type CO2 est fourni dans le bâtiment et est renouvelé régulièrement, toutefois nous avons noté que sa date arrivait à expiration dans la semaine suivante à la date où l'audit a été effectué. La nécessité de le renouveler s'impose donc mais nous rappelons que ces extincteurs doivent être installés conformément aux exigences de la norme française qui définit les moyens de secours tels cités ci-dessous :</p> <p><b>Article EL7 ERP :</b> -Un dépôt d'au moins 100 litres de sable et une pelle -Des extincteurs portatifs pour feux de classe B1 ou B2 au moins doivent être conservés au voisinage immédiat de la porte d'accès.</p>

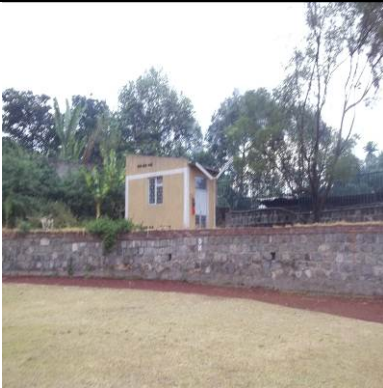
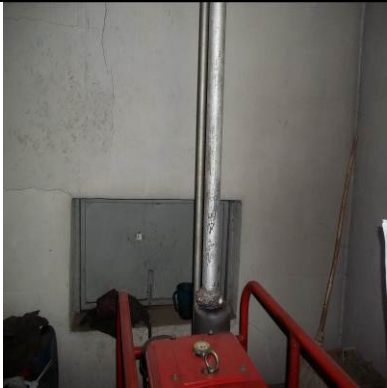
<p><b>R2 :</b></p> <p><b>Article EL7 ERP :</b></p> <p><i>le sol du local doit être imperméable et former une cuvette étanche, le seuil des baies étant surélevé d'au moins 0,10 mètre et toutes dispositions doivent être prises pour que le combustible accidentellement répandu ne puisse se déverser par les orifices placés dans le sol</i></p>

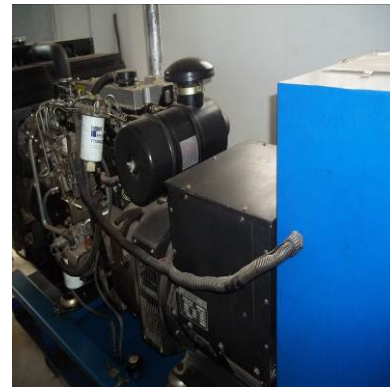
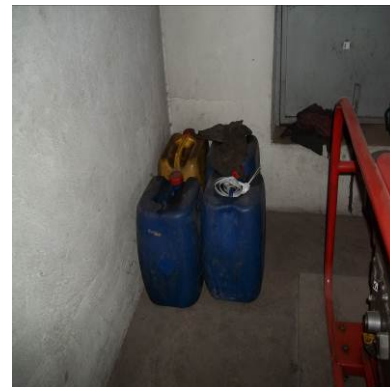
Bâtiments Locaux Technique Divers		
4.3.1) Installations mécaniques		
Local	Observations	Photos
<p>Local générateur</p> <p><b>R</b></p>	<p><b>R3 :</b> Le remplissage de fuel ne doit jamais avoir lieu pendant le fonctionnement du générateur.</p>

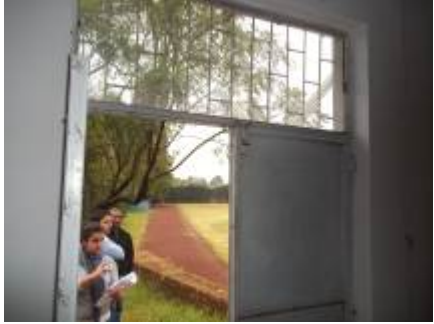
</p>	<p><b><u>R1 :</u></b> Un éclairage de sécurité doit être prévu dans le local du générateur.</p> <p><b><u>EL5:</u></b></p> <p><i>§ 5. Ils doivent disposer d'un éclairage de sécurité constitué par un ou des blocs autonomes ou luminaires alimentés par la source centralisée, d'une part, et par un ou des blocs autonomes portables d'intervention (BAPI), d'autre part.</i></p>
