## Solidité & Sécurité Des Personnes

**LYCEE GUEBRE MARIAM - ADDIS ABEBA - ETHIOPIE  
BATIMENT BUREAU MATERNELLE – BLOCK 12**

Le 19 Février 2013

**D'AUDIT SOLIDITE & SECURITE DES PERSONNES**

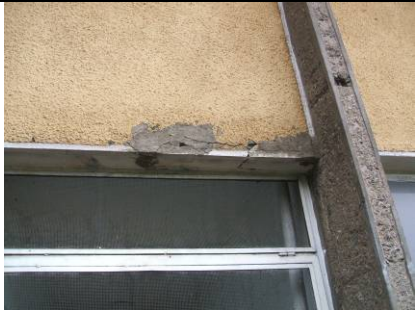
<b>Façades</b> </p>	<p><b>R1.1 :</b>            Nous avons noté la présence un phénomène d'éclatement de béton et des armatures apparentes dans les structures. Il faudra procéder à des travaux de réparation :</p> <ul style="list-style-type: none"> <li>- Enlever les parties non-adhérentes du béton.</li> <li>- Brosser les armatures.</li> <li>- Traiter les armatures avec un produit anti corrosion.</li> <li>- Protéger les armatures avec un enduit sans-retrait.</li> </ul>

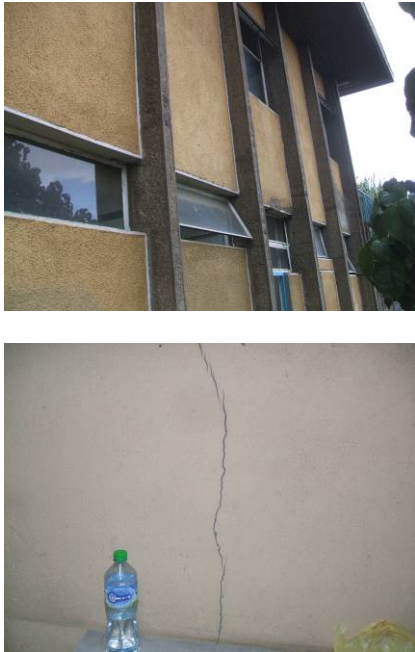
<p align="center"><b>Murs</b></p>	<p><b>R1.2 :</b>            L'enduit des façades est en mauvais état. Des plaques d'enduit risquent de décoller et de tomber. Risque important de blessure. Il faudra procéder à des travaux de réhabilitation.</p> <p><b>R1.3 :</b>            Nous avons noté la présence de fissures dans quelques murs. A surveiller</p>

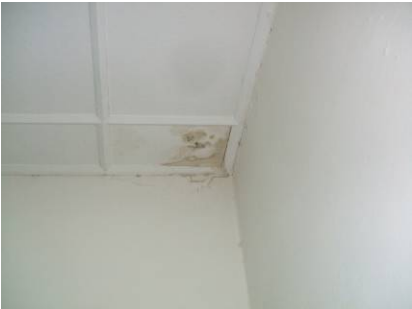
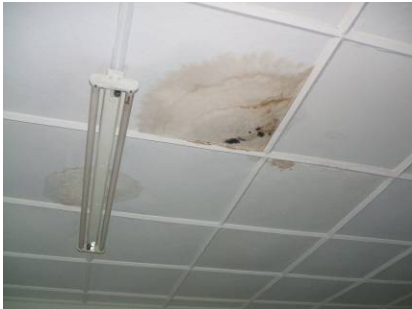
</p>	<p data-bbox="398 376 479 405"><b><u>R2.1 :</u></b></p> <p data-bbox="398 411 1137 472">Nous avons constaté des fuites d'eau à travers la toiture métallique. Des travaux de réhabilitation sont nécessaires.</p>	<div data-bbox="1243 373 1653 683">

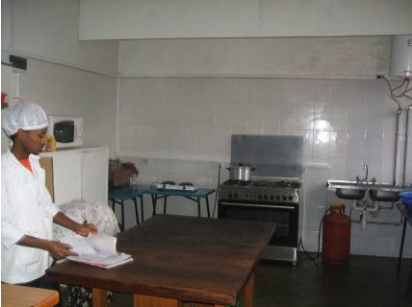
<b>Rez-de-chaussée</b> </p>	<p><b>R4.1 :</b> L'effectif du foyer des professeurs (rez-de-chaussée) devra être limité à 19 personnes. Cet étage ne possède qu'une seule porte de secours.</p> <p><b>R4.2 :</b> La porte de la cuisine devra être CF 1/2H</p>

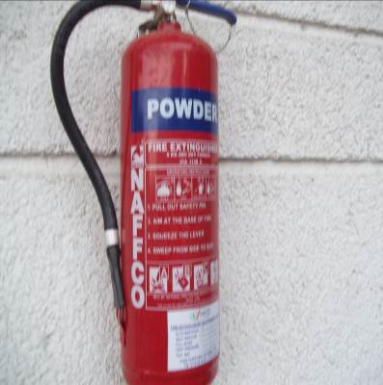
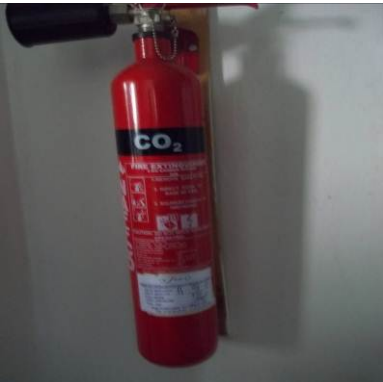
Local	Observations	Photos
<p align="center"><b>Tout le Bâtiment</b></p> <p align="center"><b>I</b></p>	<p><b>R1 :</b> Des extincteurs portatifs de tous types sont fournis dans le bâtiment et sont renouvelés régulièrement, toutefois nous avons noté que leur date arrivait à expiration dans la semaine suivante à la date où l'audit a été effectué. La nécessité de les renouveler s'impose donc mais nous rappelons que ces extincteurs doivent être installés conformément aux exigences de la norme française qui définit les moyens de secours tels cités ci-dessous :</p> <p><b><u>C.T. art. R232-12-17:</u></b></p> <ul style="list-style-type: none"> <li>▪ <i>des extincteurs portatifs à eau pulvérisée de 6 litres minimum judicieusement répartis, avec un minimum de 1 appareil pour 200 m<sup>2</sup>, de telle sorte que la distance maximale à parcourir pour atteindre un extincteur ne dépasse pas 15 m ;</i></li> <li>▪ <i>des extincteurs appropriés aux risques particuliers.</i></li> </ul>

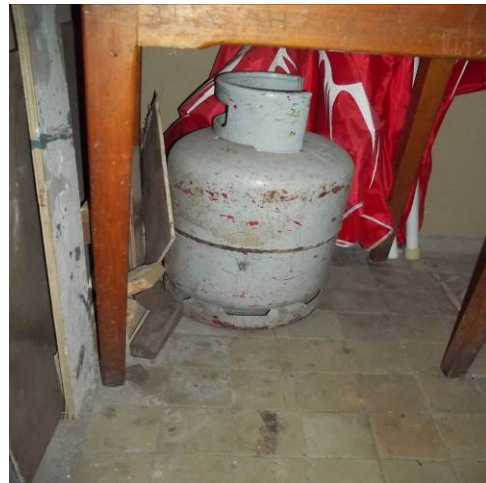
Local	Observations	Photos
<p>Dépôt au RDC et dépôt au RDJ</p> <p align="center"><b>U</b></p>	<p><b><u>R2 :</u></b> Des bouteilles de gaz sont entreposées dans les dépôts contenant à la fois d'autres types de stockage. Ces bouteilles doivent être stockées conformément à ce qui suit :</p> <p><b>1- <u>Bouteilles vides :</u></b></p> <p><b><u>CODE DU TRAVAIL, ART. R. 123-12-8 ET R. 123-12-12 &amp; Art. GZ 5 (ERP)</u></b></p> <ul style="list-style-type: none"> <li>▪ <i>En attendant leur enlèvement et lorsqu'elles sont déconnectées de l'installation de distribution, les bouteilles vides doivent être placées, robinet fermé, à l'extérieur des bâtiments.</i></li> </ul>

Local	Observations	Photos
<p>Dépôt au RDC et dépôt au RDJ</p> <p align="center"><b>U</b></p>	<p><b>2- Bouteilles pleines :</b></p> <p><b><u>CODE DU TRAVAIL, ART. R. 123-12-8 ET R. 123-12-12 &amp; Art. GZ7 (ERP)</u></b></p> <ul style="list-style-type: none"> <li>▪ Les bouteilles de butane doivent être installées soit:           <ul style="list-style-type: none"> <li>à l'extérieur des bâtiments accessibles au public : en plein air, dans un abri ou dans tout autre local ; (sauf en toiture)</li> <li>- en niche ou dans un local du bâtiment accessible au public, à condition que ce local ouvre directement et exclusivement sur l'extérieur et soit isolé des autres locaux par des parois coupe-feu 1 heure réalisées en matériaux classés M0.</li> <li>- dans un local contigu au bâtiment accessible au public n'ouvrant que sur l'extérieur et séparé de celui-ci par des murs coupe-feu 1 heure réalisés en matériaux classés M0; la toiture du local doit être réalisée en matériaux légers classés M0.</li> </ul> </li> <li>▪ L'emplacement du stockage ne doit condamner ni porte, ni fenêtre, ni passage de personnes ou de véhicules, ne comporter aucun feu nu et être maintenu en bon état de propreté ayant des orifices de ventilation sur l'extérieur, l'un en position haute, l'autre en position basse, chacun ayant une surface minimale de :           <ul style="list-style-type: none"> <li>4 dm<sup>2</sup> si la capacité du dépôt est inférieure ou égale à 520 kg ;</li> <li>12 dm<sup>2</sup> si la capacité du dépôt est supérieure à 520 kg.</li> </ul> </li> <li>▪ Les parois des bouteilles doivent être situées à une distance d'au moins 3 m lorsque la quantité stockée est ≤ 520 kg et à une distance d'au moins 5 m lorsque la quantité stockée est &gt; 520 kg :           <ul style="list-style-type: none"> <li>des baies des locaux où le public a accès, ou contenant des feux nus ;</li> <li>de tout appareillage électrique susceptible de produire des étincelles ;</li> <li>des propriétés appartenant à des tiers ou de la voie publique ;</li> <li>de tout point bas et des bouches d'égout non protégées par un siphon ;</li> <li>de tout dépôt de matière combustible et de tout feu nu.</li> </ul> </li> </ul>

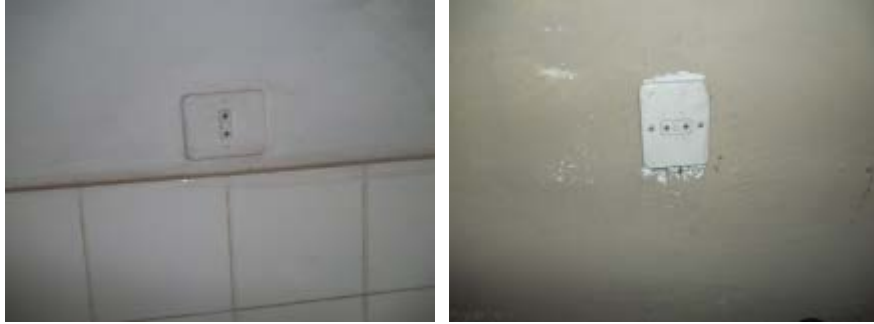
</p>	<p><b>R2 :</b> Le bâtiment doit être équipé par un système d'éclairage de sécurité qui n'est pas installé.</p> <p>Ce système doit être capable d'assurer l'évacuation des personnes.</p>	
<p><b>Tout le Bâtiment</b></p> <p align="center">

</p>	<p><b>R3 :</b> On a noté qu'il y en a des prises de courant qui ne sont pas dotées par une borne pour le conducteur Terre. En absence de cette borne, la sécurité électrique contre l'électrocution ne peut pas être assurée même si un réseau de terre est bien réalisé pour le bâtiment.</p>

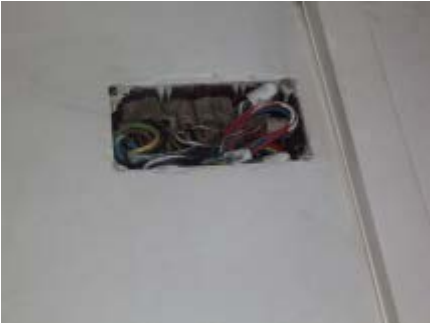
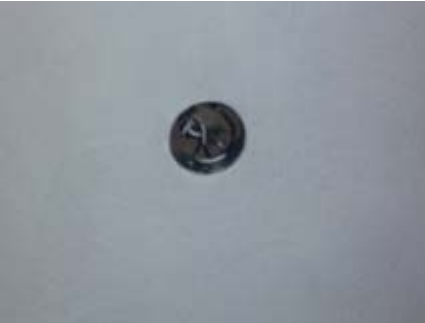
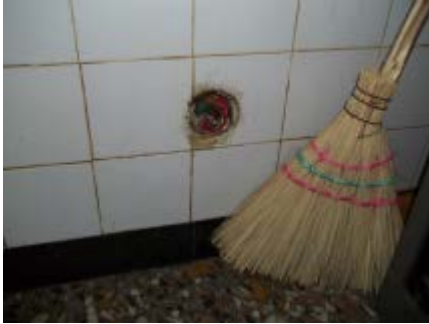
<p><b>R4 :</b>            Il est interdit d'utiliser le chatterton pour la connexion électrique.</p> <p>Toute boite de jonction doit être bien fermée pour préserver son degré de protection IP.</p>

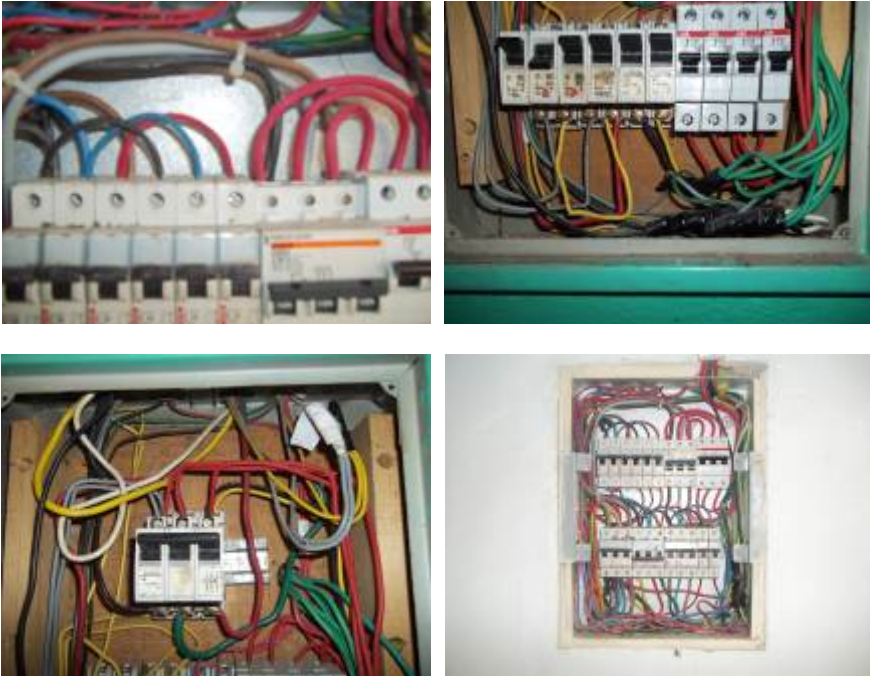
Local	Observations	Photos
<p><b>Tout le Bâtiment</b> <b>Tableaux électriques</b></p> <p align="center"><b>U</b></p>	<p><b>R5 :</b> Les tableaux électriques présentent les problèmes suivants :</p> <ol style="list-style-type: none"> <li>1- Le code de couleurs des conducteurs doit être respecté.</li> <li>2- L'utilisation des chattertons pour les connexions électriques est interdite.</li> <li>3- Toutes les ouvertures dans le tableau doivent être fermées.</li> <li>4- Un schéma descriptif du tableau doit être disposé à l'intérieur de celui ci</li> <li>5- Tous les disjoncteurs et les câbles doivent avoir des étiquettes.</li> <li>6- Les socles de prises doivent être protégés par des différentiels de 30mA.</li> </ol>

<p><b>NF C 15-100:</b></p> <p><i>Des dispositifs différentiels de courant différentiel-résiduel assigne au plus égal a 30mA doivent protéger les circuits alimentant des socles de prises de courant ou les socles de prises de courant eux-mêmes dans les cas suivants :</i></p> <ul style="list-style-type: none"> <li>- Socles de prises de courant de courant assigne au plus égal a 32A.</li> <li>- Socles de prises de courant installés dans des locaux mouilles</li> <li>- Socles de prises de courant dans les installations temporaires.</li> </ul>
