# Audit

## Solidité & Sécurité Des Personnes

**LYCEE GUEBRE MARIAM - ADDIS ABEBA - ETHIOPIE**

**BATIMENT ATELIER – BLOCK 17**

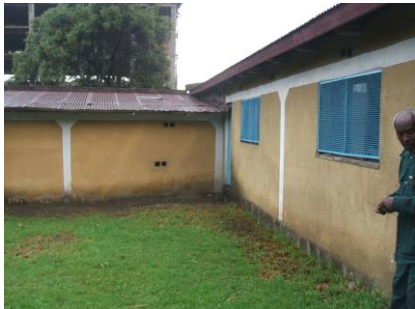
Local	Observations	Photos
<p><b>U</b></p> <p><b>Façades</b></p>	<p><b>R1.1 :</b> L'enduit des façades nécessite une réhabilitation.</p>

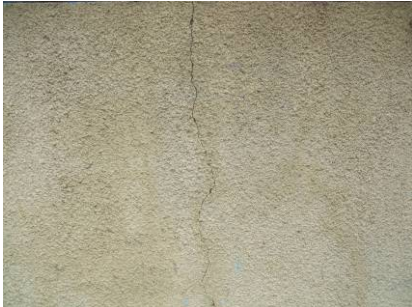
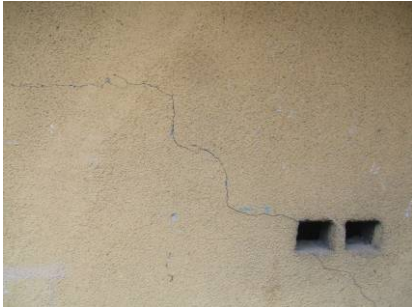
<p><b>U</b></p> <p><b>Murs</b></p>	<p><b>R1.2 :</b> Nous avons noté la présence de fissures dans les murs. Ces fissures sont dues à priori à des gonflements et des dégonflements du terrain d'assise des fondations (à priori argileux). Il faudra surveiller ses fissures. Si les fissures évoluent il faudra procéder à des travaux de reprise en sous-œuvre.</p>

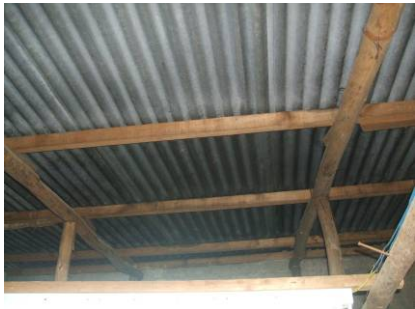
Local	Observations	Photos
<p style="text-align: center;"><b>U</b></p> <p>Charpente - Toiture</p>	<p><b>R1.3 :</b>            La charpente de la toiture a été réalisée sans prendre en compte les dispositions constructives des règles de l'art (dimensions, assemblages, fixation,...). Des travaux de réhabilitation sont nécessaires.</p>

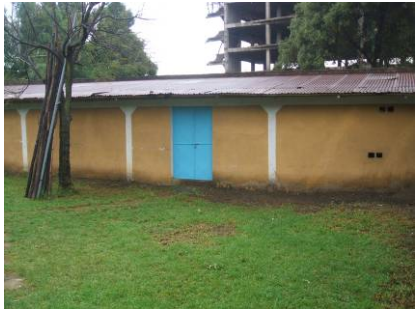
<p data-bbox="241 480 271 501">U</p> </div>	<p data-bbox="394 376 479 402"><b><u>R2.1 :</u></b></p> <p data-bbox="394 411 1137 472">Nous avons constaté des fuites d'eau à travers la toiture métallique. Des travaux de réhabilitation sont nécessaires.</p>	<div data-bbox="1240 373 1653 683" style="text-align: center;">

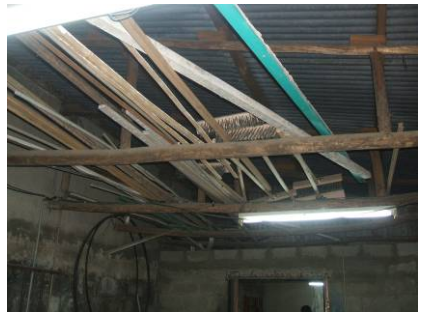
Local	Observations	Photos
<p>U</p> <p>U</p>	<p><b><u>R3.1 :</u></b> La charpente ne devra pas transformée en une zone de dépôt. Risque de chute d’objet et de blessure.</p>

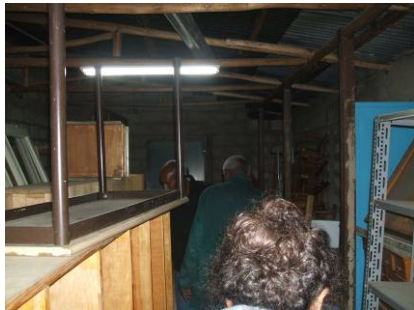
Local	Observations	Photos
<p style="text-align: center;"><b>U</b></p>	<p><b>R4.1 :</b>            Les locaux de stockage devront être rangés d'une façon structurée afin que les sorties de secours restent joignables facilement de tous points accessibles.</p>

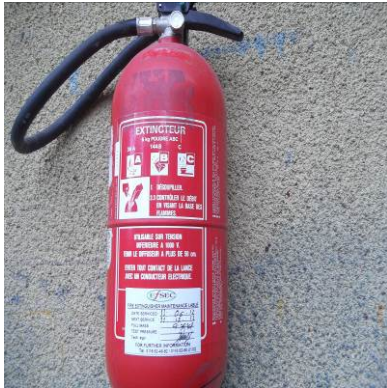
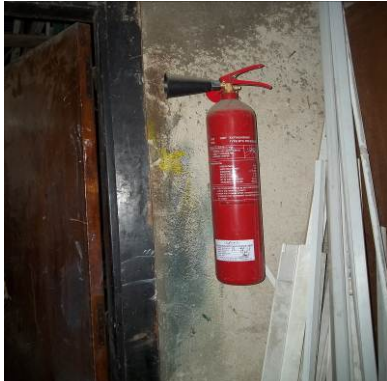
Local	Observations	Photos
<p align="center"><b>Tout le Bâtiment</b></p> <p align="center"><b>I</b></p>	<p><b>R1 :</b> Des extincteurs portatifs de tous types sont fournis dans le bâtiment et sont renouvelés régulièrement, toutefois nous avons noté que leur date arrivait à expiration dans la semaine suivante à la date où l'audit a été effectué. La nécessité de les renouveler s'impose donc mais nous rappelons que ces extincteurs doivent être installés conformément aux exigences de la norme française qui définit les moyens de secours tels cités ci-dessous :</p> <p><b><u>C.T art. R232-12-17:</u></b></p> <p><i>La lutte contre l'incendie doit être réalisée:</i></p> <ul style="list-style-type: none"> <li>▪ <i>par des extincteurs portatifs à eau pulvérisée de 6 litres minimum judicieusement répartis, avec un minimum de 1 appareil pour 200 m2, de telle sorte que la distance maximale à parcourir pour atteindre un extincteur ne dépasse pas 15 m ;</i></li> <li>▪ <i>par des extincteurs appropriés aux risques particuliers (surtout dans les locaux techniques)</i></li> </ul>

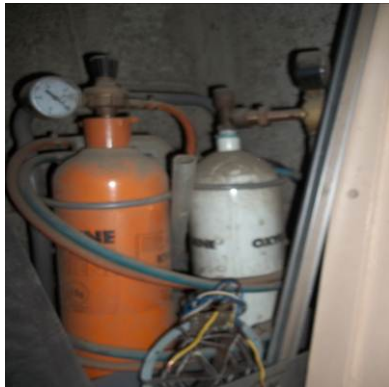
Local	Observations	Photos
<p><b>Atelier</b></p> <p align="center"><b>I</b></p>	<p><b>R2 :</b>            Les bouteilles d'oxygène et d'acétylène utilisées dans l'atelier doivent respecter les conditions de l'Article cité ci-dessous :</p> <p><i>Les bouteilles utilisées qui ne sont pas installées à poste fixe à l'extérieur du bâtiment doivent obligatoirement être fixées sur un chariot mobile et être placées debout. En période de non-utilisation, elles doivent être placées dans l'atelier, à un emplacement susceptible de ne pas gêner les dégagements ; les tuyaux reliant les bouteilles au chalumeau doivent être soigneusement enroulés après chaque utilisation et leur bon état vérifié avant toute remise en service.</i></p> <p><i>Les ateliers par leur nature représentent des risques liés au type du travail, il est donc essentiel afin d'être en conformité avec les exigences du code du travail, article <b>R232-1-6</b> de fournir un matériel de premier secours adapté à la nature des risques et facilement accessible, ce matériel doit faire l'objet d'une signalisation par panneaux conformes aux dispositions prévues par l'article <b>R232-1-13</b></i></p>

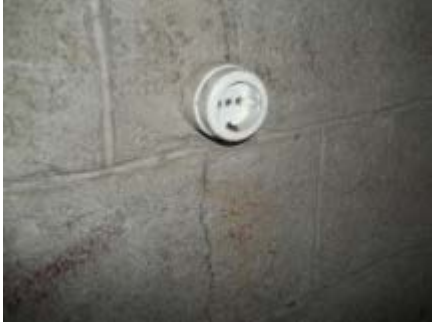
Local	Observations	Photos
<p><b>Tout le Bâtiment</b></p> <p align="center"><b>U</b></p>	<p><b>R2 :</b> Le bâtiment doit être équipé par un système d'éclairage de sécurité qui n'est pas installé.</p> <p>Ce système doit être capable d'assurer l'évacuation des personnes.</p>	
<p><b>Tout le Bâtiment</b></p> <p align="center"><b>U</b></p>	<p><b>R3 :</b> On a noté qu'il y en a des prises de courant qui ne sont pas dotées par une borne pour le conducteur Terre. En absence de cette borne, la sécurité électrique contre l'électrocution ne peut pas être assurée même si un réseau de terre est bien réalisé pour le bâtiment.</p>

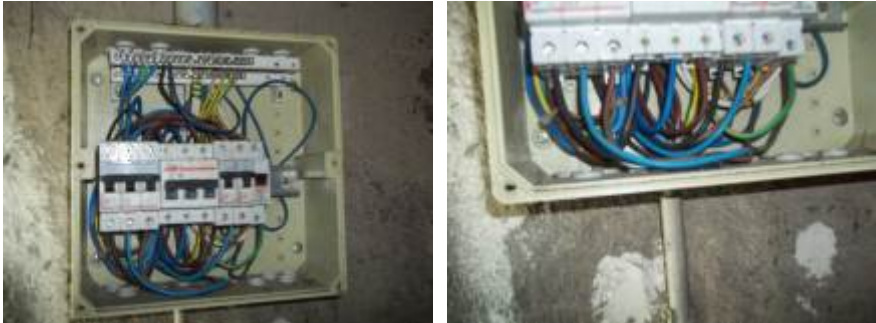
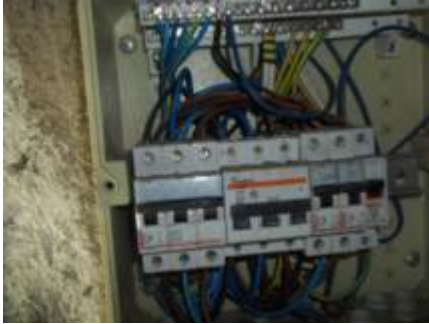
Local	Observations	Photos
<p><b>Tout le Bâtiment Tableau électrique</b></p> <p align="center"><b>U</b></p>	<p><b>R4 :</b> Le tableau électrique présente les problèmes suivants :</p> <ol style="list-style-type: none"> <li>1- Le code de couleurs des conducteurs doit être respecté.</li> <li>2- L'utilisation des chattertons pour les connexions électriques est interdite.</li> <li>3- Toutes les ouvertures dans le tableau doivent être fermées.</li> <li>4- Un schéma descriptif du tableau doit être disposé à l'intérieur de celui ci</li> <li>5- Tous les disjoncteurs et les câbles doivent avoir des étiquettes.</li> <li>6- Les socles de prises doivent être protégés par des différentiels de 30mA.</li> </ol>

<p><b>NF C 15-100:</b></p> <p><i>Des dispositifs différentiels de courant différentiel-résiduel assigne au plus égal a 30mA doivent protéger les circuits alimentant des socles de prises de courant ou les socles de prises de courant eux-mêmes dans les cas suivants :</i></p> <ul style="list-style-type: none"> <li>- Socles de prises de courant de courant assigne au plus égal a 32A.</li> <li>- Socles de prises de courant installés dans des locaux mouilles</li> <li>- Socles de prises de courant dans les installations temporaires.</li> </ul>
