# Audit

## Solidité & Sécurité Des Personnes

**LYCEE GUEBRE MARIAM - ADDIS ABEBA - ETHIOPIE**

**BATIMENT CP et CE 1 – BLOCKS 8 et 9**

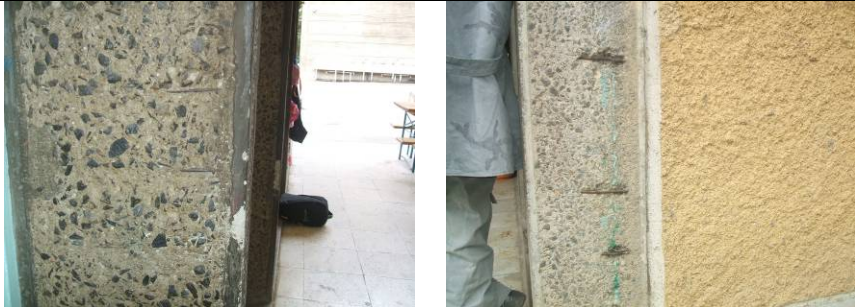
Local	Observations	Photos
<p><b>U</b></p> <p><b>Poteaux</b></p>	<p><b>R1.1 :</b>            Nous avons noté la présence d'armatures apparente dans les poteaux à plusieurs endroits. Il faudra procéder à des travaux de réparation :</p> <ul style="list-style-type: none"> <li>- Enlever les parties non-adhérentes du béton.</li> <li>- Brosser les armatures.</li> <li>- Traiter les armatures avec un produit anti corrosion.</li> <li>- Protéger les armatures avec un enduit sans-retrait.</li> </ul>

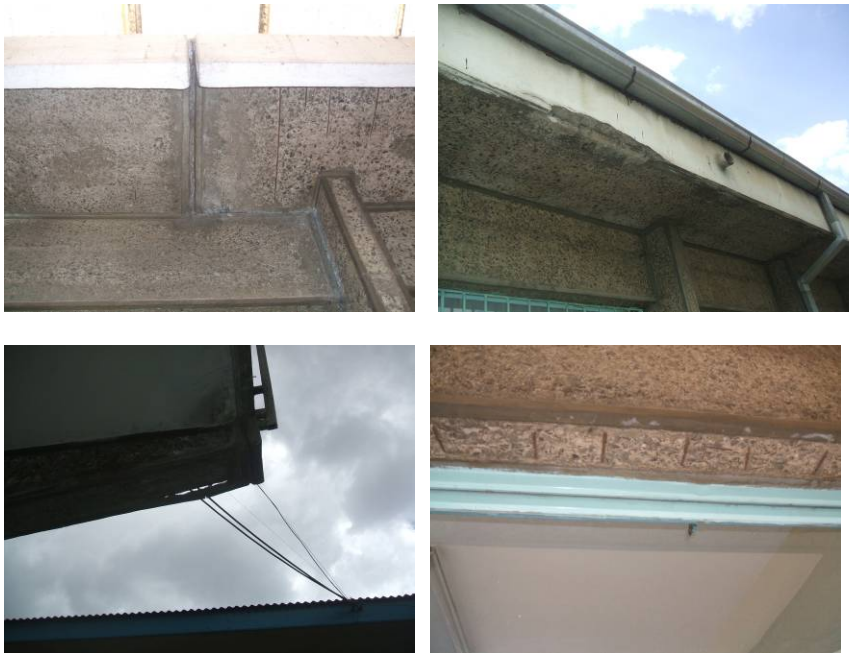
<p><b>U</b></p> <p><b>Planchers – Dalles - Poutres</b></p>	<p><b>R1.2 :</b>            Nous avons noté la présence d'armatures apparente dans le plancher et les poutres. Il faudra procéder à des travaux de réparation :</p> <ul style="list-style-type: none"> <li>- Enlever les parties non-adhérentes du béton.</li> <li>- Brosser les armatures.</li> <li>- Traiter les armatures avec un produit anti corrosion.</li> <li>- Protéger les armatures avec un enduit sans-retrait.</li> </ul>

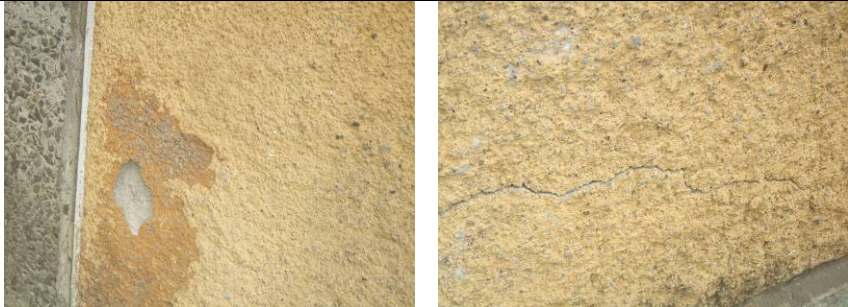
Local	Observations	Photos	
<p style="text-align: center;"><b>U</b></p> <p><b>Façades</b></p>	<p><b>R1.3 :</b> L'enduit des façades est en mauvais état. Il faudra procéder à des travaux de réhabilitation.</p>

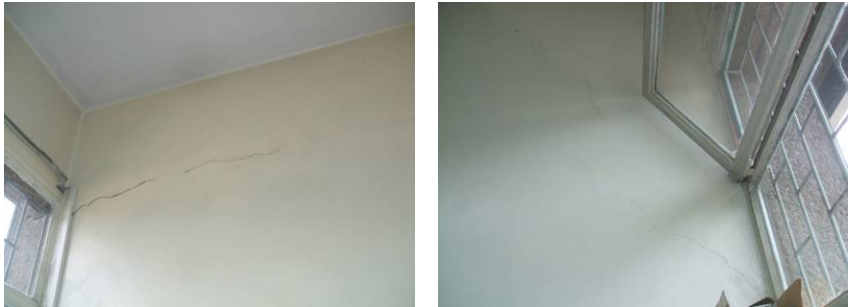
<p style="text-align: center;"><b>I</b></p> <p><b>Murs</b></p>	<p><b>R1.4 :</b> Nous avons noté la présence de fissures dans quelques murs. A surveiller</p>

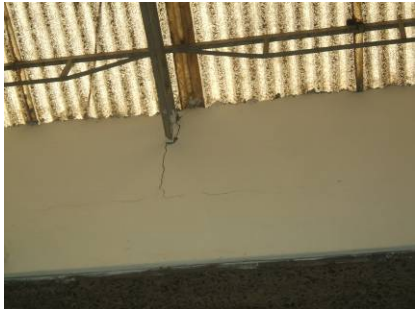
<b>Passage entre la deuxième aile et la troisième aile</b> </p>	<p><b><u>R1.5:</u></b></p> <p>Nous avons constate des fissures au niveau de la structure support de la couverture du passage entre la deuxième aile et la troisième aile (zone aménagée en salle d'art pastique et salle d'informatique). Des actions correctives sont nécessaires.</p>

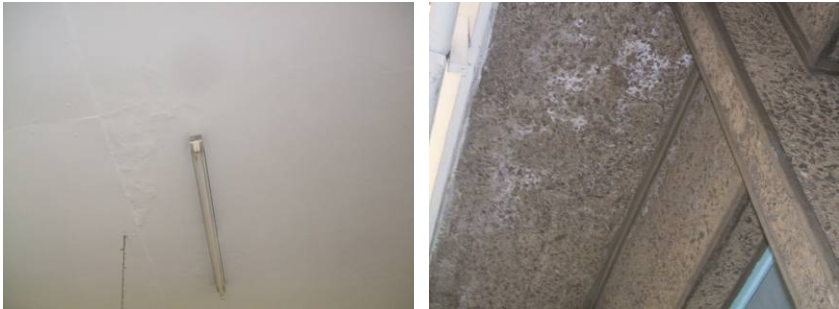
<p data-bbox="241 480 271 501">U</p> </div>	<p data-bbox="394 376 479 402"><b>R2.1 :</b></p> <p data-bbox="394 411 1216 539">Le plancher (dalle – toiture terrasse) est protégée par une toiture métallique légère. Nous avons constaté des fuites d'eau à plusieurs endroits. Des travaux de réhabilitation sont nécessaires.</p>	<div data-bbox="1249 373 2085 683">

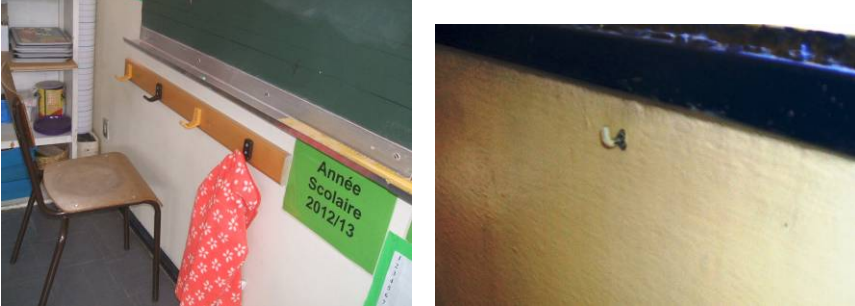
Local	Observations	Photos
<p><b>U</b></p> <p><b>Classes – Passage couvert</b></p>	<p><b>R3.1:</b> Les angles vifs des portes manteaux constituent un risque important de blessure.</p>

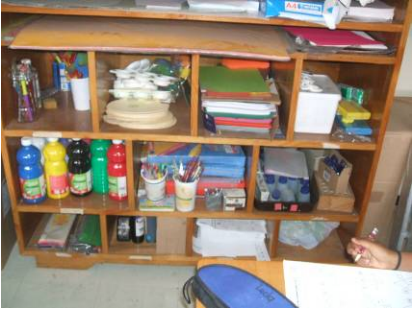
<p><b>U</b></p>	<p><b>R3.2 :</b> Le stockage des produits de peinture et de liquide vaisselle et de nettoyage dans les locaux accessibles aux petits enfants est interdit.</p>

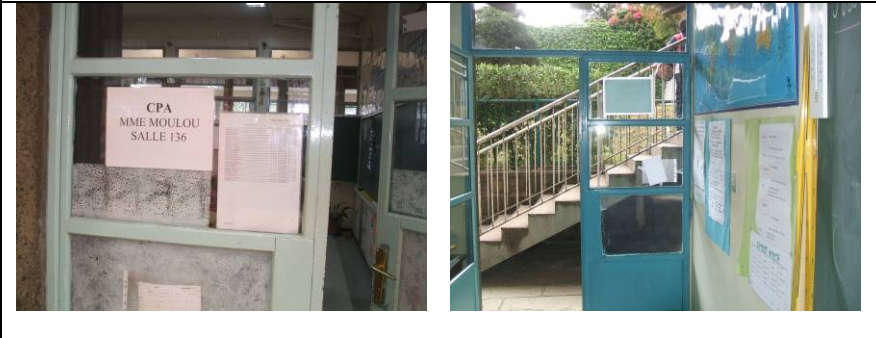
Local	Observations	Photos
<p><b>U</b></p>	<p><b>R3.3 :</b> Les parties vitrées des portes devront être de type laminée ou trempé.</p>

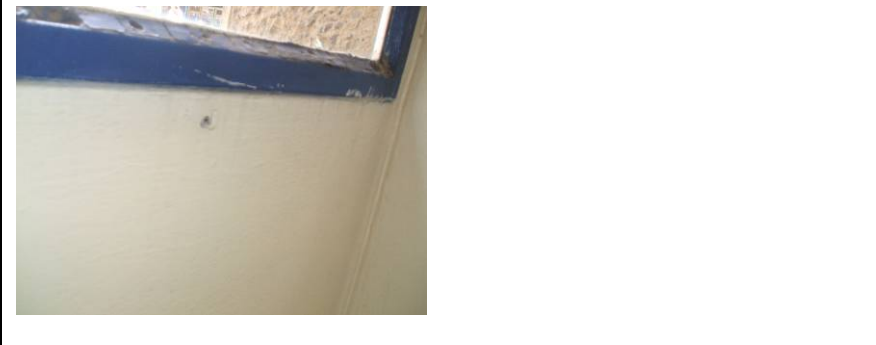
<p><b>U</b></p>	<p><b>R3.4 :</b> Les pates de fixation des vitrages des fenêtres et des portes sont devenues très secs. Les vitrages risquent de tomber. Il faudra systématiquement assurer la fixation des vitrages avec un système mécanique (des percloses par exemple).</p>

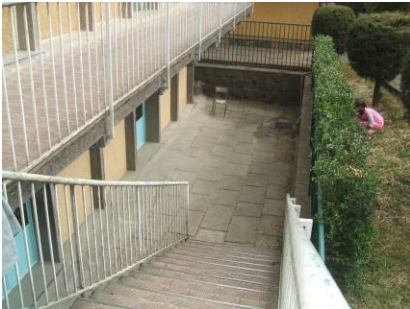
Local	Observations	Photos
<p style="text-align: center;"><b>U</b></p>	<p><b>R3.7 :</b>            Les gardes corps du rez-de-chaussée (coté rez-de-jardin) sont très souple. Il est très urgent de les renforcer.</p>

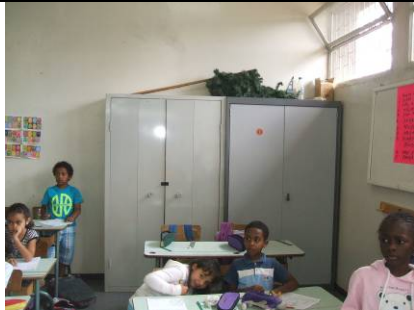
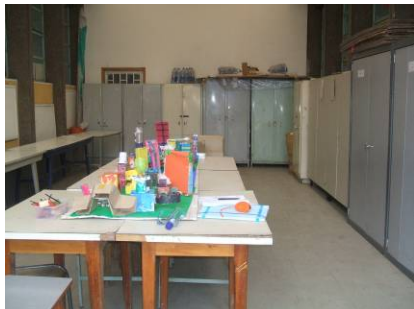
Local	Observations	Photos
<p align="center"><b>U</b></p>	<p><b>R4.1 :</b> La plupart des salles de cours ont chacune une capacité d'accueil supérieure à 19 personnes. Chaque salle a une seule porte de secours. Il faudra équiper chaque salle avec deux portes de secours. La distance entre les deux portes de secours exigible devra être <math>\geq 5m</math></p> <p><b>R4.2 :</b> Les portes des salles ne devront pas être fermées à clé ni condamnées à l'aide des armoires pendant la présence des élèves.</p>

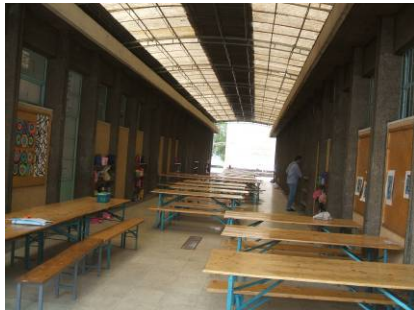
Local	Observations	Photos
<p align="center"><b>U</b></p>	<p><b><u>R4.3 :</u></b> Un chemin de largeur égale à 1.40 m au moins devra rester libre en permanence entre les portes des salles et l'extérieur à l'intérieur du passage couvert. Ce chemin doit relier les deux extrémités à l'air libre du passage couvert.</p>

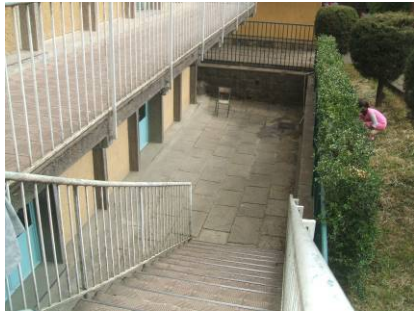
<p align="center"><b>U</b></p>	<p><b><u>R4.4:</u></b> La zone rez-de-de-jardin n'a qu'une seule issue de secours. Il faudra réaliser un autre escalier de secours (capacité &gt; 19 personnes).</p>

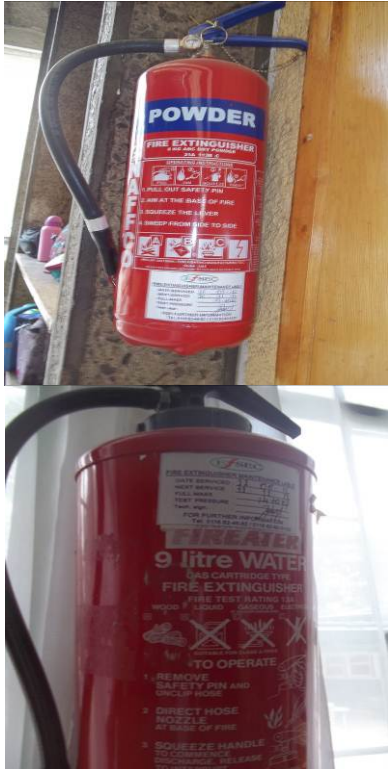
Local	Observations	Photos
<p align="center"><b>Tout le Bâtiment</b></p> <p align="center"><b>I</b></p>	<p><b>R1 :</b> Des extincteurs portatifs de tous types sont fournis dans le bâtiment et sont renouvelés régulièrement, toutefois nous avons noté que leur date arrivait à expiration dans la semaine suivante à la date où l'audit a été effectué. La nécessité de les renouveler s'impose donc mais nous rappelons que ces extincteurs doivent être installés conformément aux exigences de la norme française qui définit les moyens de secours tels cités ci-dessous :</p> <p><b>Art. R30 (ERP Type R):</b></p> <p><i>La lutte contre l'incendie doit être réalisée:</i></p> <ul style="list-style-type: none"> <li>▪ <i>par des extincteurs portatifs à eau pulvérisée de 6 litres minimum judicieusement répartis, avec un minimum de 1 appareil pour 200 m<sup>2</sup>, de telle sorte que la distance maximale à parcourir pour atteindre un extincteur ne dépasse pas 15 m ;</i></li> <li>▪ <i>par des extincteurs appropriés aux risques particuliers (surtout dans les locaux techniques)</i></li> </ul>

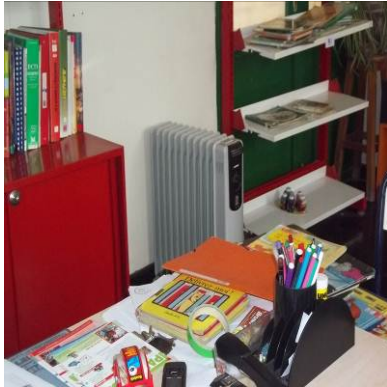
Local	Observations	Photos
<p align="center"><b>BCD Maternelle</b></p> <p align="center"><b>R</b></p>	<p><b>R2 :</b> Un chauffage électrique est installé dans la bibliothèque réservée aux classes maternelles. Ce chauffage doit être rendu inaccessible aux élèves.</p> <p><b>Art. R24 (ERP Type R):</b> <i>Les dispositifs assurant le chauffage des locaux des écoles maternelles ne doivent pas être directement accessibles si leur température de surface est supérieure à 60° C en régime normal</i></p>

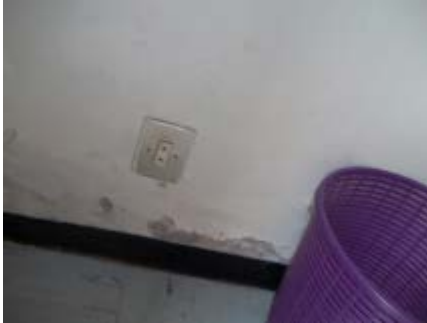
<b>R2 :</b> On a noté qu'il y en a des prises de courant qui ne sont pas dotées par une borne pour le conducteur Terre. En absence de cette borne, la sécurité électrique contre l'électrocution ne peut pas être assurée même si un réseau de terre est bien réalisé pour le bâtiment.

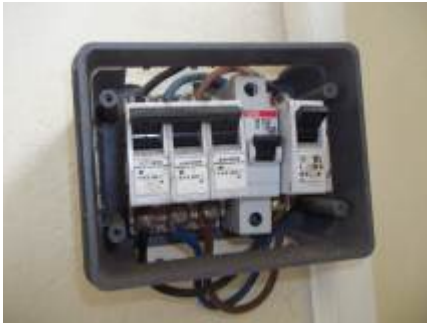
<b>R3 :</b> On a noté qu'il y en a une boîte de disjoncteurs qui a été ouverte ce qui présente un grand risque d'électrocution.

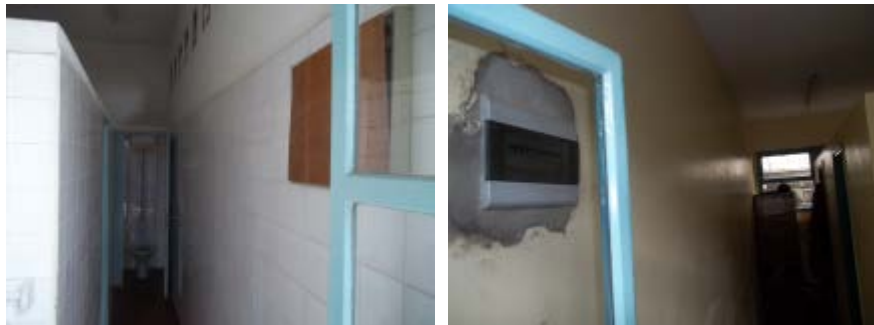
Bâtiment CP et CE 1 – Blocks 8 et 9		
4.4.3) Sécurité des personnes contre l'incendie – Installations Electriques		
Local	Observations	Photos
<p>Tout le Bâtiment</p> <p><b>U</b></p>	<p><b>R4 :</b> Il est interdit d'installer le tableau électrique dans la toilette.</p>

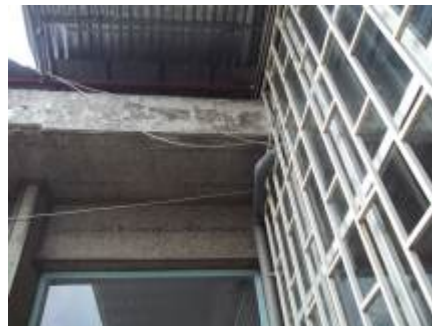
<p>Salle d'informatique</p> <p><b>U</b></p>	<p><b>R5 :</b> Tous les câbles électriques installés à l'extérieur doivent être bien protégés contre les chocs mécaniques ou installés dans des conduits pour éviter l'endommagement de ces câbles.</p>

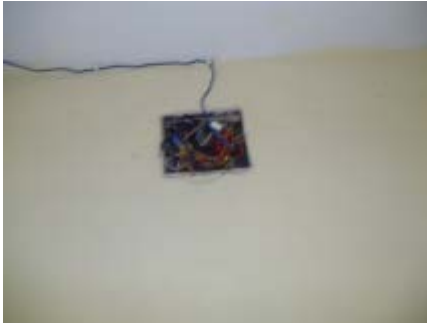
<u>R6 :</u> Il est interdit d'utiliser le chatterton pour la connexion électrique.

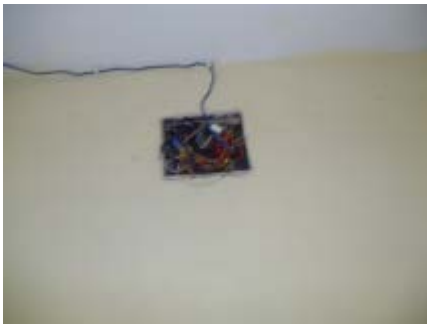
<u>R7 :</u> Toute boite de jonction doit être bien fermée pour préserver son degré de protection IP.

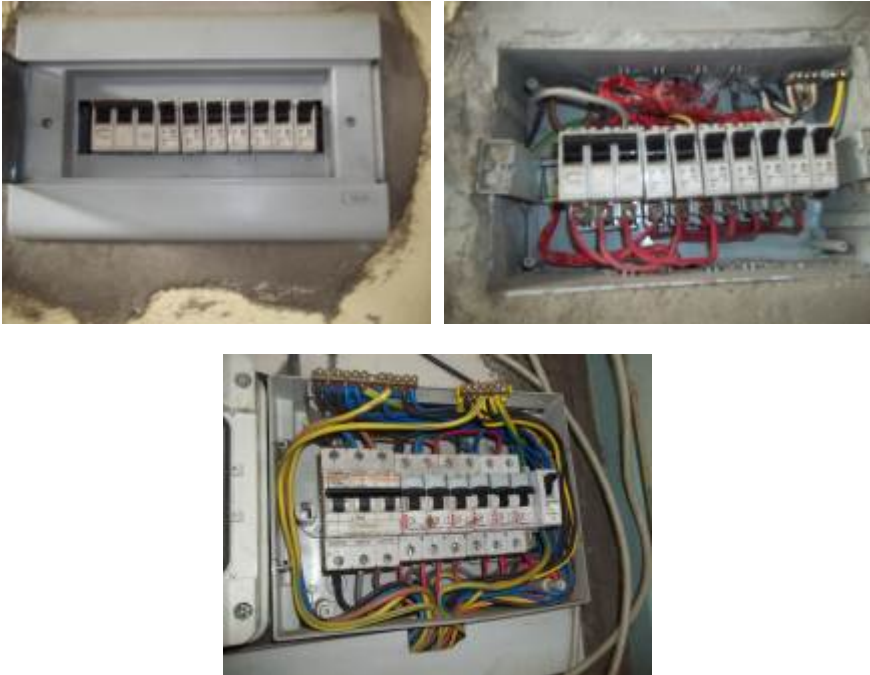
Local	Observations	Photos
<p><b>Tout le Bâtiment</b> <b>Tableaux électriques</b></p> <p align="center"><b>U</b></p>	<p><b>R8 :</b> Les tableaux électriques présentent les problèmes suivants :</p> <ol style="list-style-type: none"> <li>1- Le code de couleurs des conducteurs doit être respecté.</li> <li>2- L'utilisation des chattertons pour les connexions électriques est interdite.</li> <li>3- Toutes les ouvertures dans le tableau doivent être fermées.</li> <li>4- La porte du tableau doit être connectée par un câble de terre.</li> <li>5- Un schéma descriptif du tableau doit être disposé à l'intérieur de celui ci</li> <li>6- Tous les disjoncteurs et les câbles doivent avoir des étiquettes.</li> <li>7- Les socles de prises doivent être protégés par des différentiels de 30mA.</li> </ol> <p><b>NF C 15-100:</b></p> <p><i>Des dispositifs différentiels de courant différentiel-résiduel assigne au plus égal a 30mA doivent protéger les circuits alimentant des socles de prises de courant ou les socles de prises de courant eux-mêmes dans les cas suivants :</i></p>

<ul style="list-style-type: none"> <li>- <i>Socles de prises de courant de courant assigne au plus égal a 32A.</i></li> <li>- <i>Socles de prises de courant installés dans des locaux mouilles</i></li> <li><i>Socles de prises de courant dans les installations temporaires.</i></li> </ul>	
<p><b><u>Généralités</u></b>            Certains exercices d'entraînement aux systèmes de sécurité en cas de sinistre, sont actuellement mis en œuvre, mais d'autre part, il fut signalé que le personnel appelait le fournisseur du système d'alarme faute d'une interprétation exacte des signaux et messages envoyés par le système d'alarme incendie. Ceci dit, ce qui suit :</p> <p><b><u>Art. R33 (ERP TYPE R).</u></b>  <i>Des exercices pratiques, ayant pour objet d'entraîner les élèves et le personnel sur la conduite à tenir en cas d'incendie, doivent avoir lieu au moins trimestriellement.</i>  <i>Le premier exercice doit se dérouler obligatoirement au cours du premier mois de l'année scolaire.</i></p>
