LYCEE GUEBRE MARIAM - ADDIS ABEBA - ETHIOPIE

BATIMENT FOYER DES ELEVES – BLOCK 7

D'AUDIT SOLIDITE & SECURITE DES PERSONNES

Date : Le 19 Février 2013

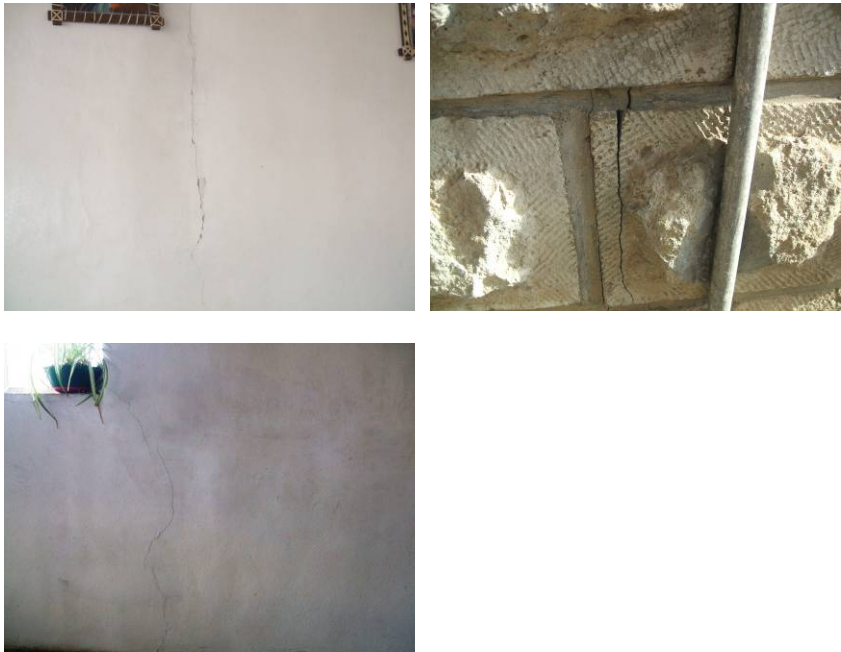
Local	Observations	Photos
<p data-bbox="181 357 255 421">U</p> <p data-bbox="192 448 271 480">Murs</p>	<p data-bbox="394 416 479 448">R1.1 :</p> <p data-bbox="394 448 1216 647">Nous avons noté la présence de fissures dans les murs. Ces fissures sont dues à priori à des gonflements et des dégonflements du terrain d'assise des fondations (à priori argileux). Il faudra surveiller ses fissures. Si les fissures évoluent il faudra procéder à des travaux de reprise en sous-œuvre.</p>

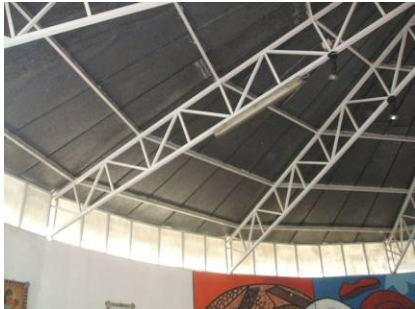
</p>	<p data-bbox="396 376 1189 440"> <u>R2.1 :</u> Des travaux de réhabilitation sont nécessaires pour la toiture. </p>

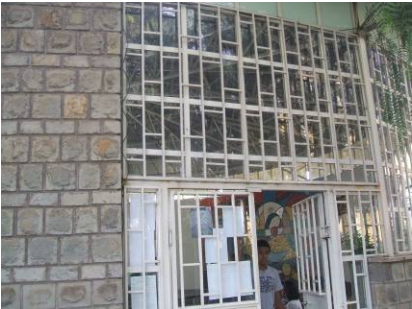
Local	Observations	Photos
<p align="center">U</p>	<p><u>R3.1 :</u> Les parties vitrées des portes devront être de type laminée ou trempé.</p>

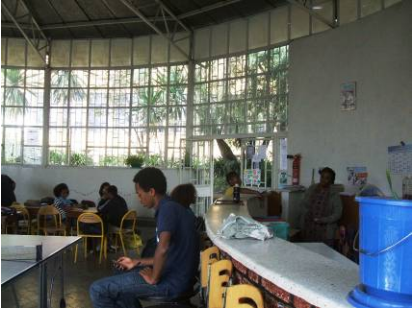
<p align="center">U</p>	<p><u>R3.2 :</u> Les pates de fixation des vitrages des fenêtres et des portes sont devenues très secs. Les vitrages risquent de tomber. Il faudra systématiquement assurer la fixation des vitrages avec un système mécanique (des percloses par exemple).</p>

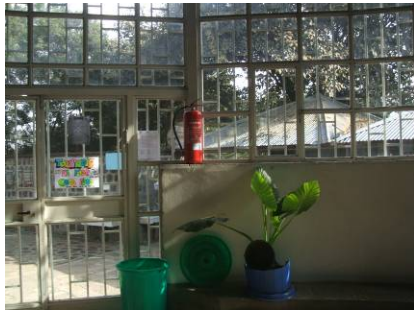
Local	Observations	Photos
<p style="text-align: center;">U</p>	<p>R4.1 : Les portes de secours ne devront pas être fermées à clé pendant la présence des élèves.</p>

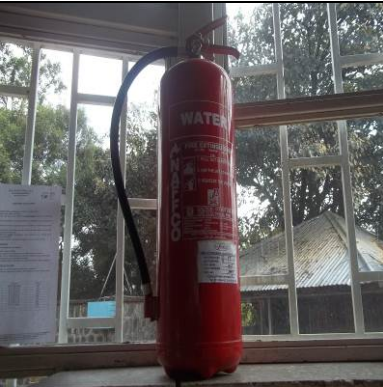
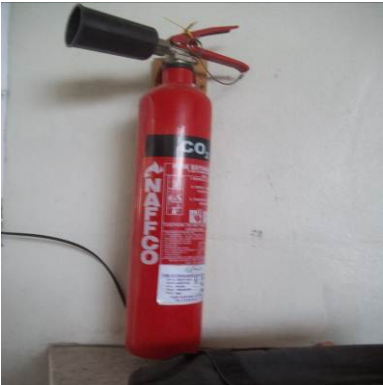
Local	Observations	Photos
<p align="center">Tout le Bâtiment</p> <p align="center">I</p>	<p>R1 : Des extincteurs portatifs à CO2 et à eau sont fournis dans le bâtiment et sont renouvelés régulièrement, toutefois nous avons noté que leur date arrivait à expiration dans la semaine suivante à la date où l'audit a été effectué. La nécessité de les renouveler s'impose donc mais nous rappelons que ces extincteurs doivent être installés conformément aux exigences de la norme française qui définit les moyens de secours tels cités ci-dessous :</p> <p><u>Art. N16 (ERP Type N):</u></p> <p><i>La lutte contre l'incendie doit être réalisée:</i></p> <ul style="list-style-type: none"> ▪ <i>par des extincteurs portatifs à eau pulvérisée de 6 litres minimum judicieusement répartis, avec un minimum de 1 appareil pour 200 m2, de telle sorte que la distance maximale à parcourir pour atteindre un extincteur ne dépasse pas 15 m ;</i> ▪ <i>soit par des seaux-pompes d'incendie</i>

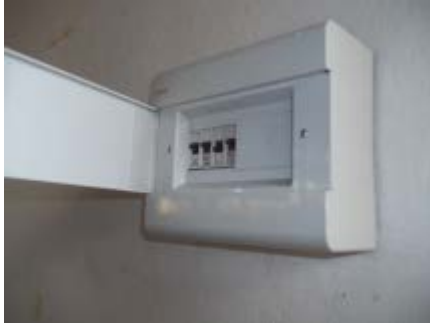
</p>	<p>R1 : Les socles de prises doivent être protégés par des différentiels de 30mA.</p> <p>NF C 15-100:</p> <p><i>Des dispositifs différentiels de courant différentiel-résiduel assigne au plus égal a 30mA doivent protéger les circuits alimentant des socles de prises de courant ou les socles de prises de courant eux-mêmes dans les cas suivants :</i></p> <ul style="list-style-type: none"> - <i>Socles de prises de courant de courant assigne au plus égal a 32A.</i> - <i>Socles de prises de courant installés dans des locaux mouilles</i> - <i>Socles de prises de courant dans les installations temporaires.</i>
