**LYCEE GUEBRE MARIAM - ADDIS ABEBA - ETHIOPIE
BATIMENT CALSSES MATERNELLE – BLOCK 11**

Le 19 Fevrier 2013

Réf : MF/HO/13.0160

D'AUDIT SOLIDITE & SECURITE DES PERSONNES

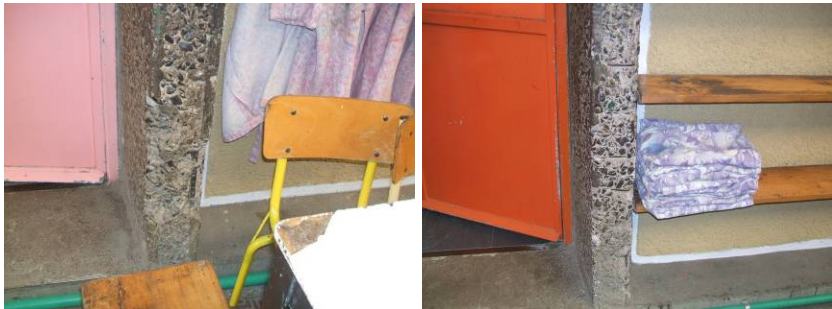
Local	Observations	Photos
<p align="center">U</p> <p>Poteaux</p>	<p>R1.1 : Nous avons noté la présence d'armatures apparente dans les poteaux a plusieurs endroits. Il faudra procéder à des travaux de réparation :</p> <ul style="list-style-type: none"> - Enlever les parties non-adhérentes du béton. - Brosser les armatures. - Traiter les armatures avec un produit anti corrosion. - Protéger les armatures avec un enduit sans-retrait.

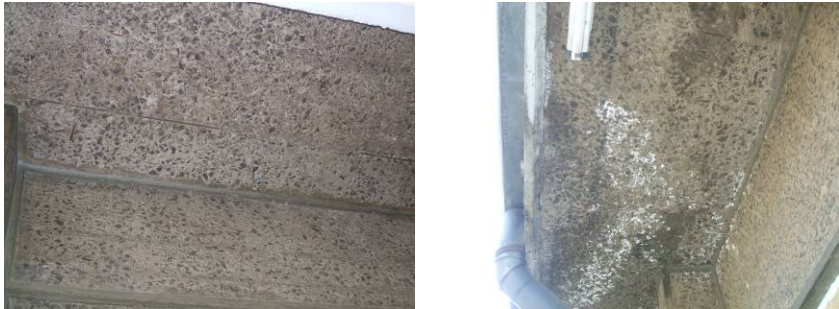
<p align="center">U</p> <p>Plancher – Dalle</p>	<p>R1.2 : Nous avons noté la présence d'armatures apparente dans le plancher. Il faudra procéder à des travaux de réparation :</p> <ul style="list-style-type: none"> - Enlever les parties non-adhérentes du béton. - Brosser les armatures. - Traiter les armatures avec un produit anti corrosion. - Protéger les armatures avec un enduit sans-retrait.

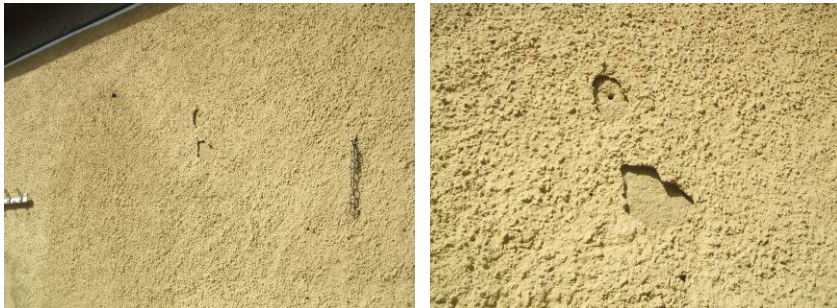
U Façades </p>	<p>R1.3 : L'enduit des façades est en mauvais état. Il faudra procéder à des travaux de réhabilitation.</p>

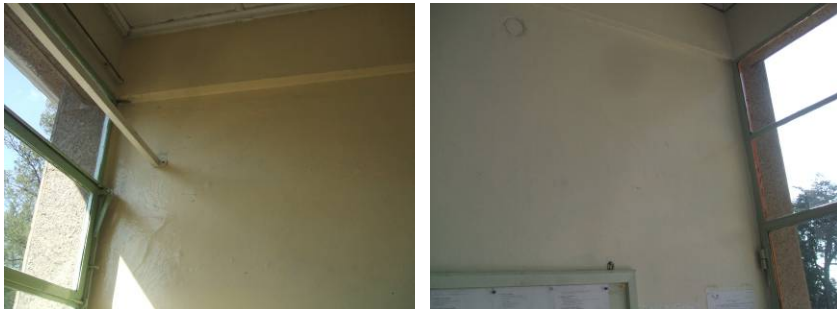
I Murs - Classes </p>	<p>R1.4 : Nous avons noté la présence de fissures dans quelques murs. A surveiller</p>

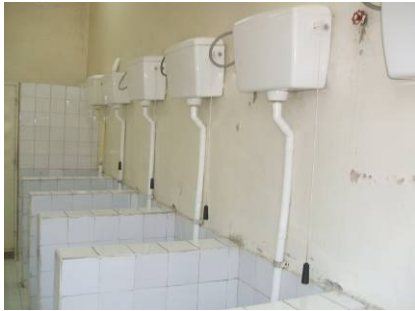
Local	Observations	Photos
<p data-bbox="181 416 255 485">U</p> <p data-bbox="159 544 304 576">Sanitaires</p>	<p data-bbox="394 411 472 443">R1.5:</p> <p data-bbox="394 443 1178 539">Nous avons noté la présence de trace d'humidité dans les murs des sanitaires. Il s'agit a priori d'une fuite au niveau de canalisation d'eau.</p>

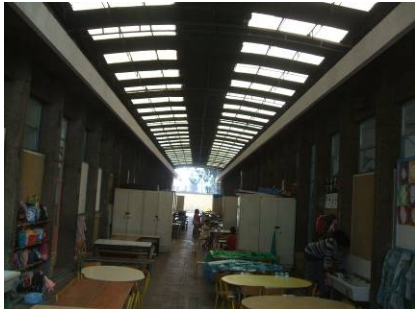
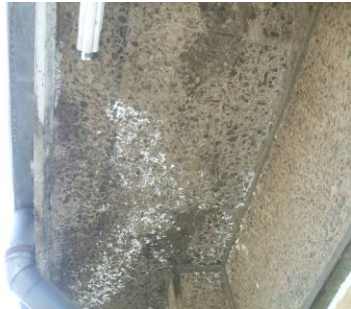
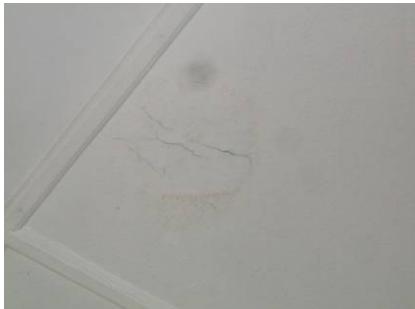
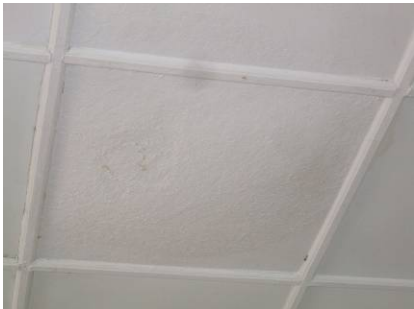
Local	Observations	Photos
<p data-bbox="210 411 315 437">Toiture</p> <p data-bbox="210 464 286 523">U</p>	<p data-bbox="394 376 479 402">R2.1 :</p> <p data-bbox="394 411 1216 539">Le plancher (dalle – toiture terrasse) est protégée par une toiture métallique légère. Nous avons constaté des fuites d'eau à plusieurs endroits. Des travaux de réhabilitation sont nécessaires.</p>

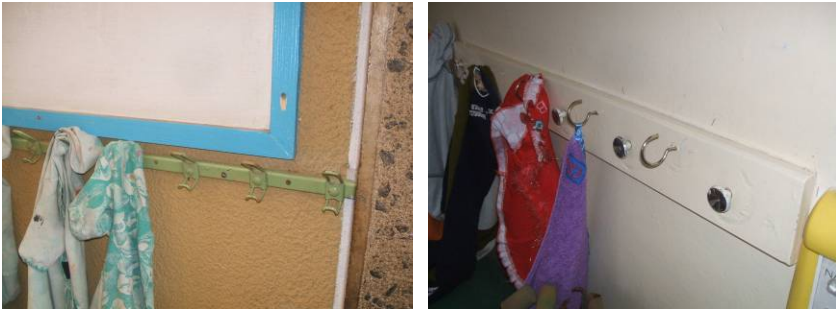
Local	Observations	Photos
<p align="center">U</p> <p>Classes – Passage couvert</p>	<p>R3.1: Les angles vifs des portes manteaux constituent un risque important de blessure.</p>

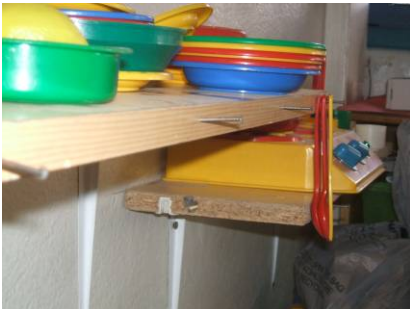
<p align="center">U</p> <p>Exemple : Classe MS2</p>	<p>R3.2: Les clous au niveau des étagères constituent un risque très important de blessure. A enlever.</p>

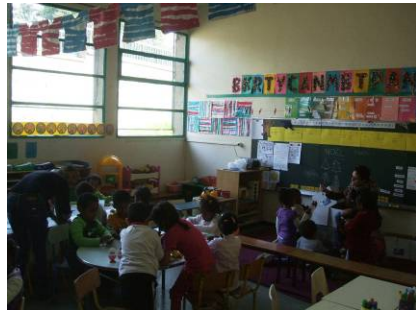
Local	Observations	Photos
<p align="center">U</p>	<p>R4.1 : Les salles de cours (PS1, PS3, MS1, MS5, GS1, GS2 et GS4) possèdent chacune une seule porte de secours. L'effectif de chaque salle est > 19 personnes. Donc chaque salle doit avoir deux portes de secours. Il faudra réaliser une autre porte pour chaque salle dans les murs séparant deux salles adjacentes ou dans la façade.</p>

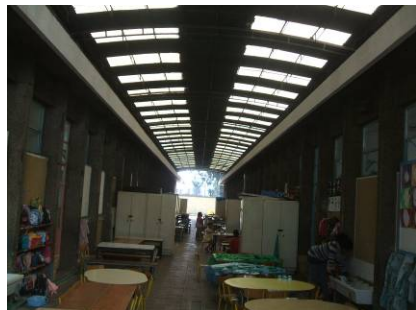
<p align="center">U</p>	<p>R4.2 : Un chemin de largeur égale à 1.40 m au moins devra rester libre en permanence entre les portes des salles et l'extérieur à l'intérieur du passage couvert. Ce chemin doit relier les deux extrémités à l'air libre du passage couvert.</p>

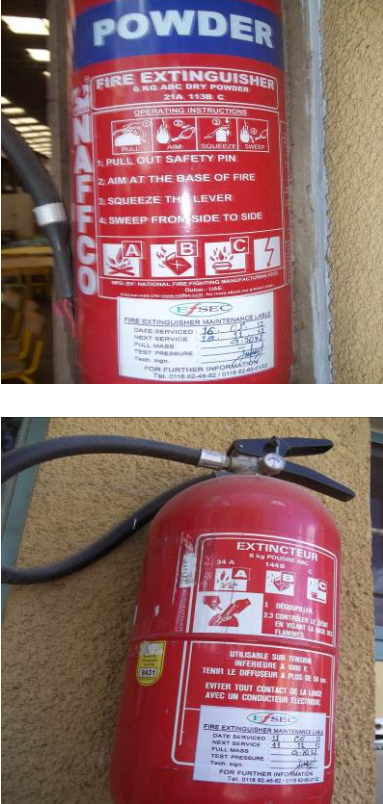
Local	Observations	Photos
<p align="center">Tout le Bâtiment</p> <p align="center">I</p>	<p>R1 : Des extincteurs portatifs à poudre, en majorité de type ABC sont fournis dans le bâtiment et sont renouvelés régulièrement, toutefois nous avons noté que leur date arrivait à expiration dans la semaine suivante à la date où l'audit a été effectué. La nécessité de les renouveler s'impose donc mais nous rappelons que ces extincteurs doivent être installés conformément aux exigences de la norme française qui définit les moyens de secours tels cités ci-dessous :</p> <p>Art. R30 (ERP Type R):</p> <p><i>La lutte contre l'incendie doit être réalisée:</i></p> <ul style="list-style-type: none"> ▪ <i>par des extincteurs portatifs à eau pulvérisée de 6 litres minimum judicieusement répartis, avec un minimum de 1 appareil pour 200 m², de telle sorte que la distance maximale à parcourir pour atteindre un extincteur ne dépasse pas 15 m ;</i> ▪ <i>par des extincteurs appropriés aux risques particuliers (surtout dans les locaux techniques)</i>

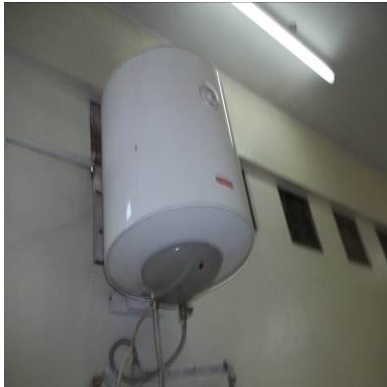
Local	Observations	Photos
<p>Toilettes</p> <p align="center">R</p>	<p>R2 : Les bouteilles fournissant de l'eau chaude destinée à être utilisée par les élèves doivent être munies d'un dispositif de sécurité du type limiteur de température et de pression.</p>

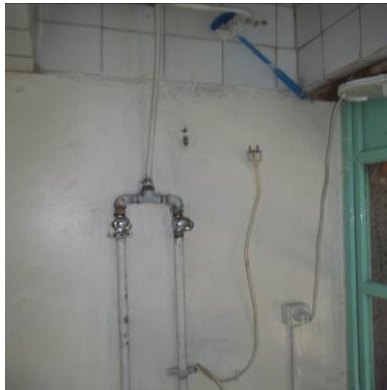
<p>Toilettes</p> <p align="center">I</p>	<p>R3 : Des câbles électriques passent dans la cabine de douche dans les toilettes. Ceci présente un risque d'électrocution, et les câbles doivent être déplacés.</p>

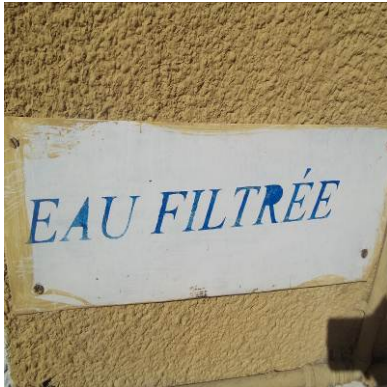
Local	Observations	Photos
<p>Eau potable</p> <p align="center">R</p>	<p>R4: L'eau potable dans le bâtiment est fournie dans des endroits spéciaux marqués « Eau Filtrée » cette eau provient du réseau de la municipalité. L'eau potable doit subir un traitement avant d'être distribuée et des tests périodiques doivent avoir lieu pour vérifier la qualité de cette eau.</p>

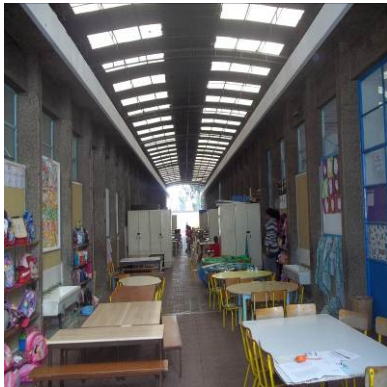
<p>Tout le bâtiment</p> <p align="center">R</p>	<p>R5 : Des exercices d'entraînement aux systèmes de sécurité en cas de sinistre sont actuellement mis en œuvre nous rappelons toutefois ce qui suit :</p> <p><u>Art. R33 (ERP TYPE R).</u></p> <ul style="list-style-type: none"> ▪ <i>Des exercices pratiques, ayant pour objet d'entraîner les élèves et le personnel sur la conduite à tenir en cas d'incendie, doivent avoir lieu au moins trimestriellement.</i> ▪ <i>Le premier exercice doit se dérouler obligatoirement au cours du premier mois de l'année scolaire.</i>

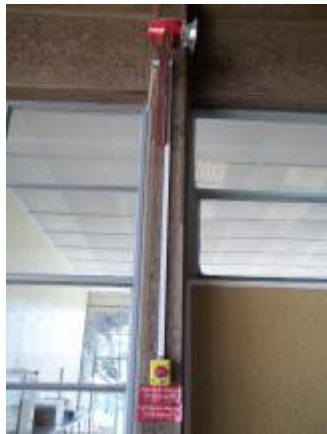
</p>	<p><u>R1 :</u> Le bâtiment doit être protégé par un système de sécurité incendie de type 2b qui n'est pas installé.</p> <p>On a noté la présence d'un bouton poussoir avec une sirène, mais ce système n'est pas approuvé.</p> <p><u>Art. R31 (ERP Type R):</u></p> <p><i>Les établissements de 4e catégorie doivent être pourvus d'un équipement d'alarme du type 4.</i></p> <p><i>Les autres établissements doivent être pourvus d'un équipement d'alarme du type 2 b.</i></p>	<p align="center">

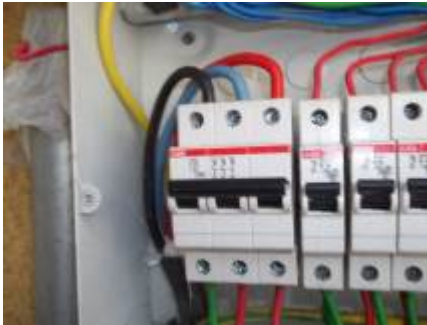
Local	Observations	Photos
<p>Tout le Bâtiment Tableau Electrique</p> <p align="center">U</p>	<p>R2 : Le calibre du disjoncteur principal du bâtiment est 63A, alors que la section du câble est 6mm². Ceci présente un risque de combustion du câble.</p>

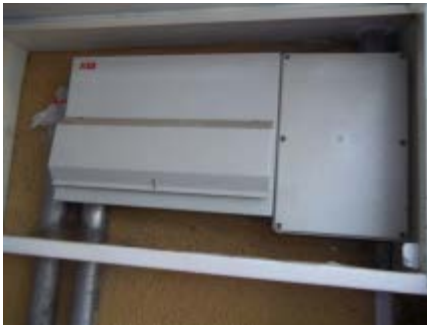
<p>Tout le Bâtiment Tableau Electrique</p> <p align="center">U</p>	<p>R3 : Les tableaux électriques présentent les problèmes suivants :</p> <ol style="list-style-type: none"> 1- Le code de couleurs des conducteurs doit être respecté. 2- La porte du tableau doit être connectée par un câble de terre. 3- Un schéma descriptif du tableau doit être disposé à l'intérieur de celui-ci

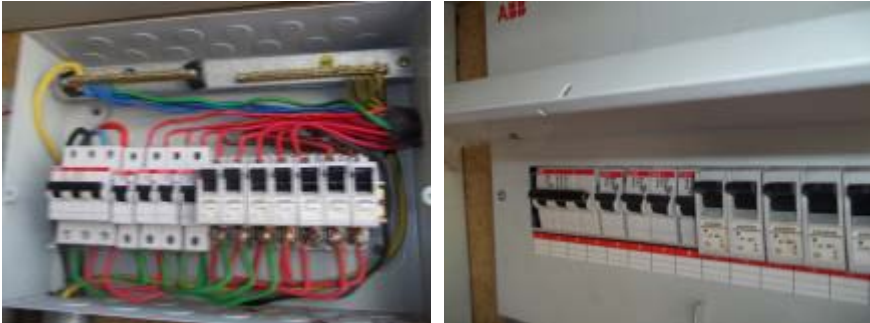
Local	Observations	Photos
<p>Tout le Bâtiment Tableau Electrique (Suite)</p> <p align="center">U</p>	<p><u>R3 (Suite) :</u></p> <p>4- Tous les disjoncteurs et les câbles doivent avoir des étiquettes.</p> <p>5- Les socles de prises doivent être protégés par des différentiels de 30mA.</p> <p><u>NF C 15-100:</u> <i>Des dispositifs différentiels de courant différentiel-résiduel assigne au plus égal a 30mA doivent protéger les circuits alimentant des socles de prises de courant ou les socles de prises de courant eux-mêmes dans les cas suivants :</i></p> <ul style="list-style-type: none"> - Socles de prises de courant de courant assigne au plus égal a 32A. - Socles de prises de courant installés dans des locaux mouilles. - Socles de prises de courant dans les installations temporaires.
