**LYCEE GUEBRE MARIAM - ADDIS ABEBA - ETHIOPIE  
BATIMENT BUREAU MATERNELLE – BLOCK 12**

Rapport Etabli dans le cadre de notre offre réf. JEA/RM/12.0463 modifiée le 09-07-2012

Réf : MF/HO/13.0161

**D'AUDIT SOLIDITE & SECURITE DES PERSONNES**

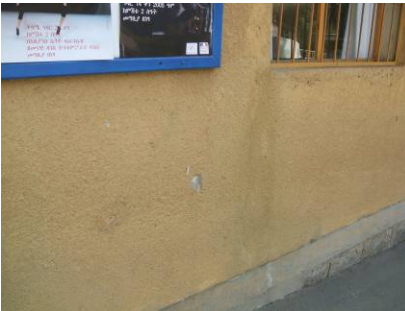
<b>U</b>  <b>Façades</b> </p>	<p><b>R1.1 :</b> L'enduit des façades nécessite une réhabilitation.</p>

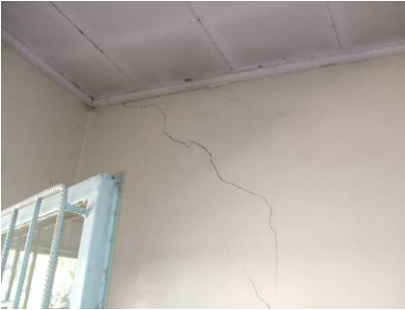
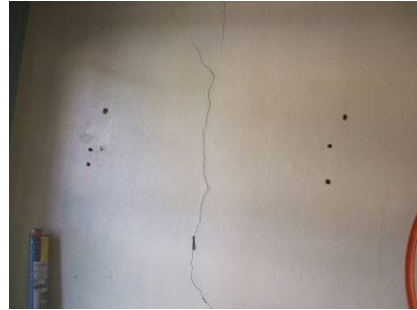
<b>U</b>  <b>Murs</b> </p>	<p><b>R1.2 :</b> Nous avons noté la présence de fissures dans les murs. Ces fissures sont dues à priori à des gonflements et des dégonflements du terrain d'assise des fondations (à priori argileux). Il faudra surveiller ces fissures. Si les fissures évoluent il faudra procéder à des travaux de reprise en sous-œuvre.</p>

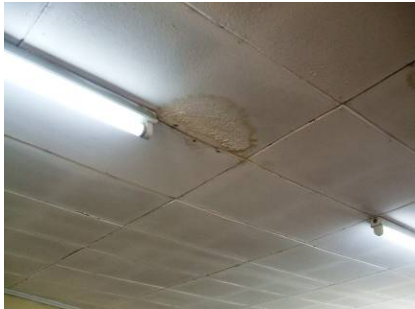
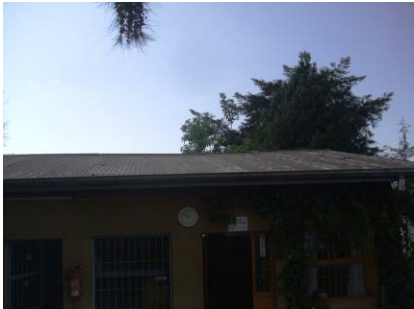
</p>	<p data-bbox="394 376 479 402"><b><u>R2.1 :</u></b></p> <p data-bbox="394 411 1137 472">Nous avons constaté des fuites d'eau à travers la toiture métallique. Des travaux de réhabilitation sont nécessaires.</p>	<div data-bbox="1240 373 1653 683">

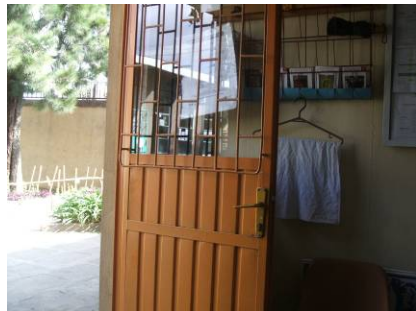
Local	Observations	Photos
<p align="center"><b>U</b></p>	<p><b>R3.1 :</b> Les parties vitrées des portes devront être de type laminée ou trempé.</p>

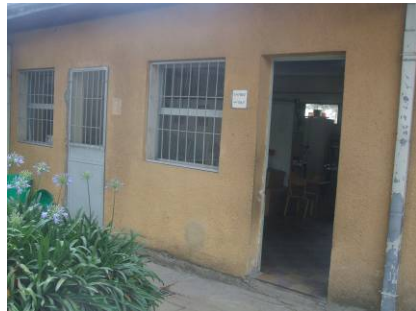
<p align="center"><b>U</b></p>	<p><b>R3.2 :</b> Les pattes de fixation des vitrages des fenêtres et des portes sont devenues très secs. Les vitrages risquent de tomber. Il faudra systématiquement assurer la fixation des vitrages avec un système mécanique (des percloses par exemple).</p>

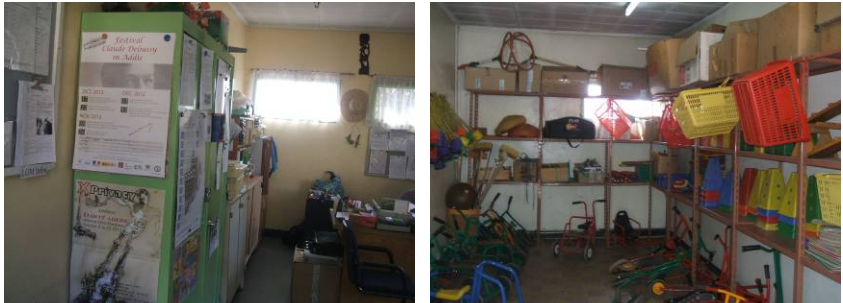
<p align="center"><b>U</b></p>	<p><b>R3.3 :</b> Les armoires et les étagères devront être fixées au mur à l'aide de fixations mécaniques fiables.</p>

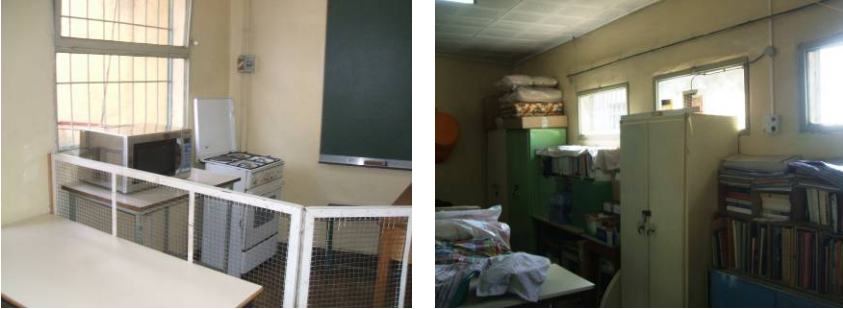
Local	Observations	Photos
<p style="text-align: center;"><b>U</b></p>	<p><b>R4.1 :</b>            La salle vidéo a été transformée en une salle de cuisine et un dépôt pour les professeurs.</p> <p>Le stockage dans les cuisines est interdit.</p>

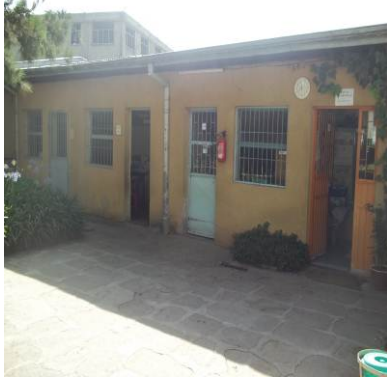
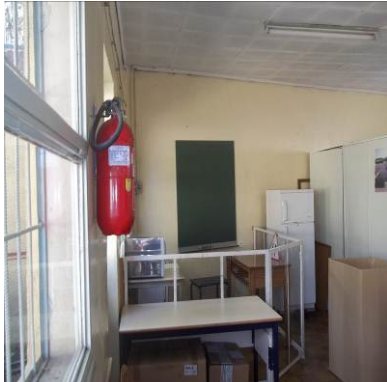
Local	Observations	Photos
<p><b>Tout le Bâtiment</b></p> <p align="center"><b>I</b></p>	<p><b>R1 :</b> Des extincteurs portatifs à poudre, en majorité de type ABC sont fournis dans le bâtiment et sont renouvelés régulièrement, toutefois nous avons noté que leur date arrivait à expiration dans la semaine suivante à la date où l'audit a été effectué. La nécessité de les renouveler s'impose donc mais nous rappelons que ces extincteurs doivent être installés conformément aux exigences de la norme française qui définit les moyens de secours tels cités ci-dessous :</p> <p><b><u>Art. R30 (ERP Type R):</u></b></p> <p><i>La lutte contre l'incendie doit être réalisée:</i></p> <ul style="list-style-type: none"> <li>▪ <i>par des extincteurs portatifs <u>à eau pulvérisée de 6 litres minimum</u> judicieusement répartis, avec un minimum de 1 appareil pour 200 m<sup>2</sup>, de telle sorte que la distance maximale à parcourir pour atteindre un extincteur ne dépasse pas 15 m ;</i></li> <li>▪ <i>par des extincteurs appropriés aux risques particuliers (surtout dans les locaux techniques)</i></li> </ul>

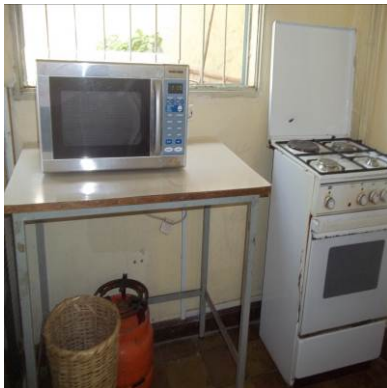
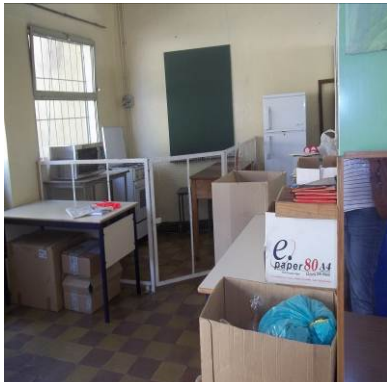
Local	Observations	Photos
<p><b>Dépôt - Cuisine</b></p> <p align="center"><b>U</b></p>	<p><b><u>R2 :</u></b> La cuisine est utilisée en même temps comme local de stockage. Nous rappelons que les fournitures scolaires doivent être stockées dans un local considéré à risque moyen répondant aux exigences de l'article CO28.</p> <p><b><u>Art. R10 § 4</u></b> En application de l'article CO 27, § 2(*), les magasins de réserve de mobiliers, de réserve de produits d'entretien ménager, de réserve de fournitures scolaires, les locaux d'archives, les dépôts des salles polyvalentes et les locaux de stockage de matériaux combustibles implantés dans les ateliers sont classés locaux à risques moyens.</p>

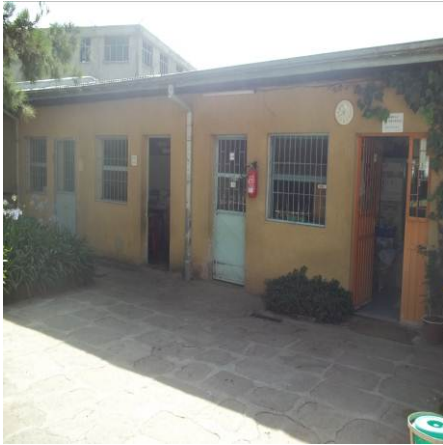
Local	Observations	Photos
<p><b>Tout le bâtiment</b></p> <p align="center"><b>R</b></p>	<p><b><u>R3 :</u></b> Des exercices d'entraînement aux systèmes de sécurité en cas de sinistre sont actuellement mis en œuvre nous rappelons toutefois ce qui suit :</p> <p><b><u>Art. R33 (ERP TYPE R).</u></b></p> <ul style="list-style-type: none"> <li>▪ <i>Des exercices pratiques, ayant pour objet d'entraîner les élèves et le personnel sur la conduite à tenir en cas d'incendie, doivent avoir lieu au moins trimestriellement.</i></li> <li>▪ <i>Le premier exercice doit se dérouler obligatoirement au cours du premier mois de l'année scolaire.</i></li> </ul>

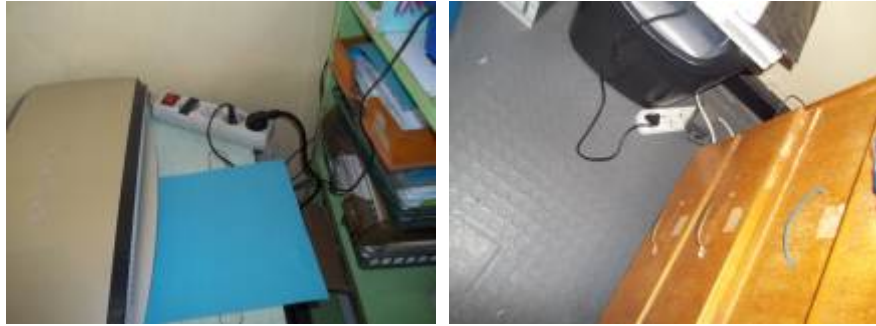
Local	Observations	Photos
<p><b>Tout le Bâtiment</b></p> <p align="center"><b>U</b></p>	<p><b><u>R1 :</u></b> Le bâtiment doit être protégé par un système de sécurité incendie de type 2b qui n'est pas installé.</p> <p><b><u>Art. R31 (ERP Type R):</u></b></p> <p><i>Les établissements de 4e catégorie doivent être pourvus d'un équipement d'alarme du type 4.</i></p> <p><i>Les autres établissements doivent être pourvus d'un équipement d'alarme du type 2 b.</i></p>	
<p><b>Bureau</b></p> <p align="center"><b>U</b></p>	<p><b><u>R2 :</u></b> Il est interdit d'utiliser la rallonge multiprises d'une façon permanente.</p>

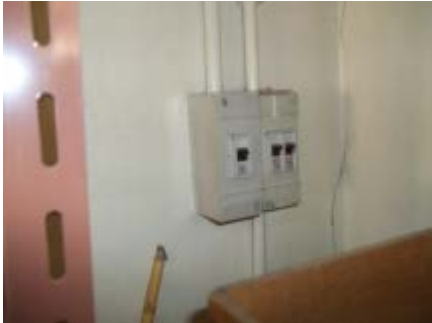
<u>R3</u> : Tout stockage a proximité du tableau électrique est interdit.

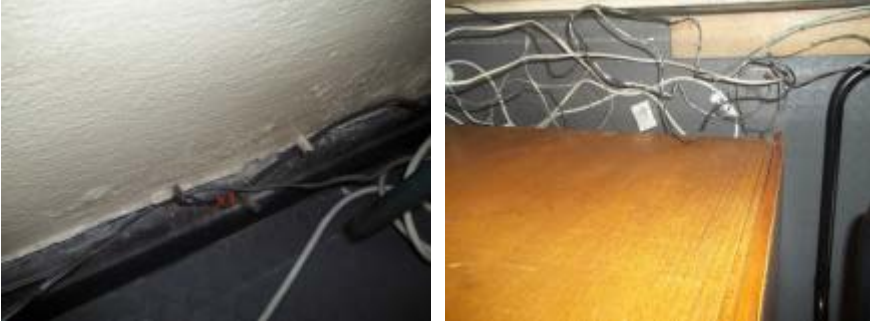
<u>R4</u> : Tous les câbles électriques doivent être fixés proprement sur le mur.
