**LYCEE GUEBRE MARIAM - ADDIS ABEBA - ETHIOPIE**

**BATIMENT STOCKAGE – BLOCK 10**

Le 19 Février 2013

**D'AUDIT SOLIDITE & SECURITE DES PERSONNES**

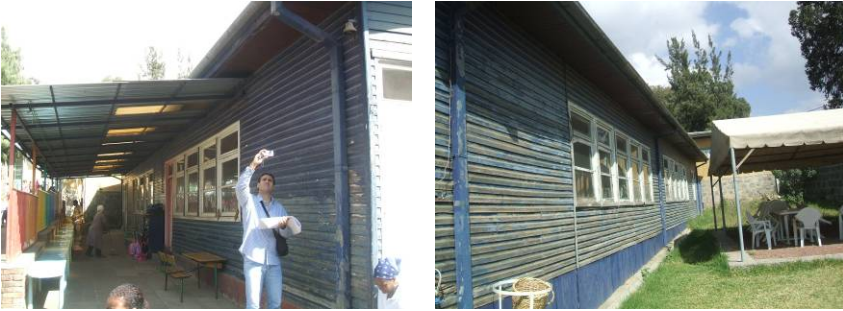
<p><b>R1.1 :</b>            Les structures et les façades de ce bâtiment sont en mauvais état. Le bâtiment nécessite des travaux de réhabilitation et de renforcement.</p>

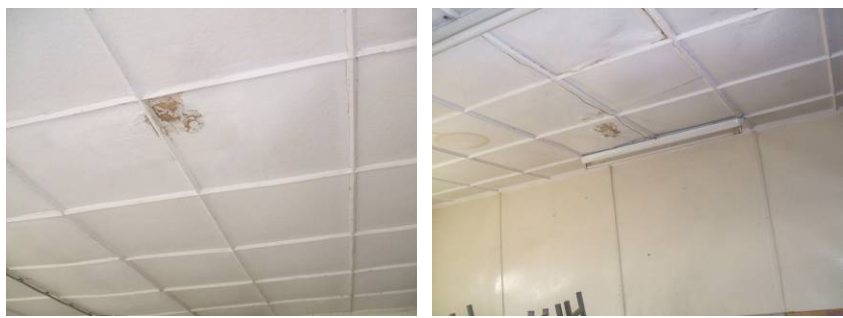
<b>R2.1 :</b> Nous avons constaté des fuites d'eau à travers la toiture. Des travaux de réhabilitation sont nécessaires.

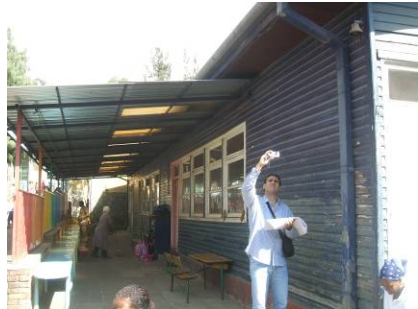
Local	Observations	Photos
<p align="center"><b>U</b></p>	<p><b>R3.1 :</b> Les parties vitrées des portes devront être de type laminée ou trempé.</p>

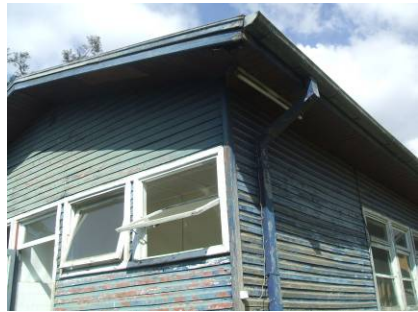
<p align="center"><b>U</b></p>	<p><b>R3.2 :</b> Les pattes de fixation des vitrages des fenêtres et des portes sont devenues très secs. Les vitrages risquent de tomber. Il faudra systématiquement assurer la fixation des vitrages avec un système mécanique (des percloses par exemple).</p>

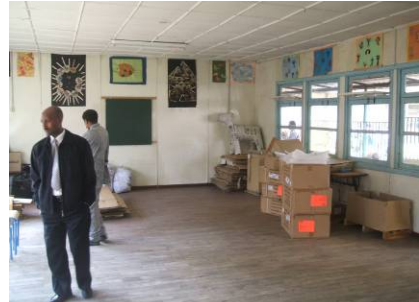
<p align="center"><b>I</b></p>	<p><b>R3.3 :</b> La salle polyvalente ne devra pas être accessible aux élèves pendant avant qu'elle soit libérée de tous stockages.</p>

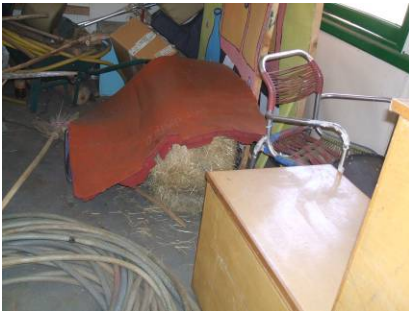
Bâtiment de Stockage – Block 10		
4.4.1) Sécurité des personnes contre l'incendie – Dispositions constructives et architecturales		
Local	Observations	Photos
<p><b>U</b></p>	<p><b>R4.1 :</b> Le stockage de matériaux inflammables dans ce type de construction constitue un risque très important d'incendie.</p>

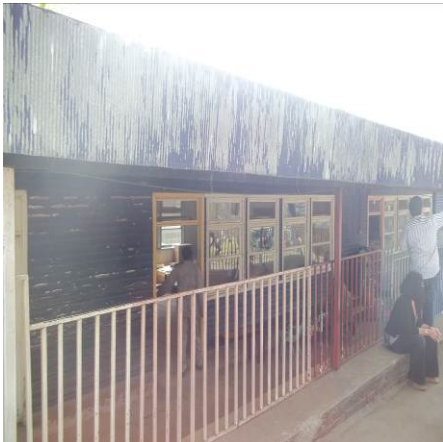
Local	Observations	Photos
<p><b>Tout le Bâtiment</b></p> <p align="center"><b>I</b></p>	<p><b><u>R1 :</u></b>            Nous avons noté l'absence d'extincteurs portatifs dans ce bâtiment, nous rappelons que des extincteurs doivent être installés conformément à ce qui suit :</p> <p><b><u>Art. R30 (ERP Type R):</u></b></p> <p><i>La lutte contre l'incendie doit être réalisée:</i></p> <ul style="list-style-type: none"> <li>▪ <i>par des extincteurs portatifs <u>à eau pulvérisée de 6 litres minimum</u> judicieusement répartis, avec un minimum de 1 appareil pour 200 m<sup>2</sup>, de telle sorte que la distance maximale à parcourir pour atteindre un extincteur ne dépasse pas 15 m ;</i></li> <li>▪ <i>par des extincteurs appropriés aux risques particuliers (surtout dans les locaux techniques)</i></li> </ul>

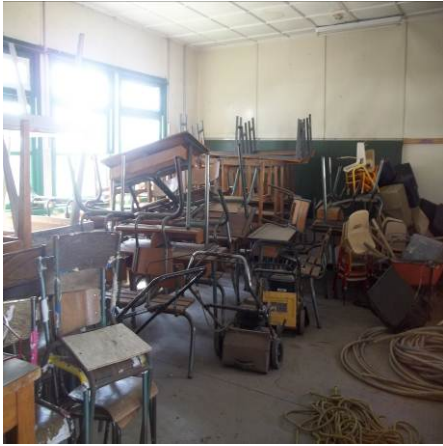
Local	Observations	Photos
<p>Dépôt</p> <p><b>R</b></p>	<p><b>R2 :</b>            Du foin est entreposé dans le dépôt. Ceci peut causer un risque d'incendie. Nous conseillons de stocker le foin dans un local ne contenant pas des matières inflammables.</p>

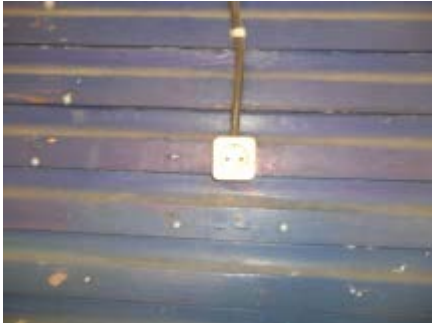
Local	Observations	Photos
<p>Tout le Bâtiment</p> <p align="center"><b>U</b></p>	<p><b>R2 :</b> Les socles de prises installés à l'extérieur doivent être étanches.</p>

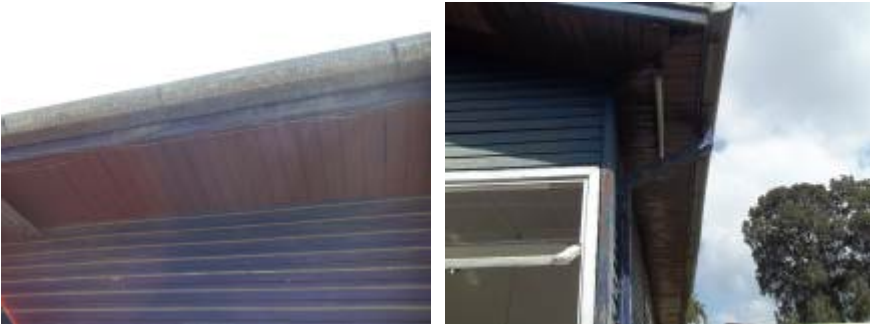
<p>Tout le Bâtiment</p> <p align="center"><b>U</b></p>	<p><b>R3 :</b> Tous les câbles électriques installés à l'extérieur doivent être bien protégés contre les chocs mécaniques ou installés dans des conduits pour éviter l'endommagement de ces câbles.</p>

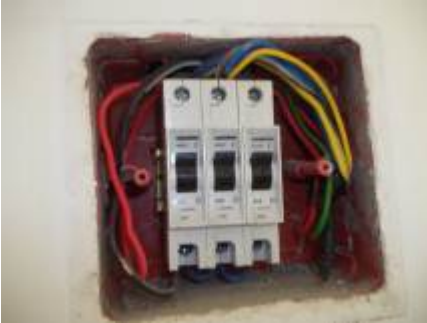
<p><b>R5 :</b></p> <ol style="list-style-type: none"> <li>1- Les socles de prises doivent être protégés par des différentiels de 30mA.</li> <li>2- Le code de couleurs doit être respecté.</li> <li>3- Il est interdit d'utiliser le chatterton pour la connexion électrique</li> </ol> <p><b>NF C 15-100:</b>  <i>Des dispositifs différentiels de courant différentiel-résiduel assigne au plus égal à 30mA doivent protéger les circuits alimentant des socles de prises de courant ou les socles de prises de courant eux-mêmes dans les cas suivants :</i></p> <ul style="list-style-type: none"> <li>- Socles de prises de courant de courant assigne au plus égal a 32A.</li> <li>- Socles de prises de courant installés dans des locaux mouilles.</li> <li>- Socles de prises de courant dans les installations temporaires.</li> </ul>
