Audit

LYCEE GUEBRE MARIAM - ADDIS ABEBA - ETHIOPIE

BATIMENT GYMNASSE - VETSIAIRES – BLOCKS 15 & 28

D'AUDIT SOLIDITE & SECURITE DES PERSONNES

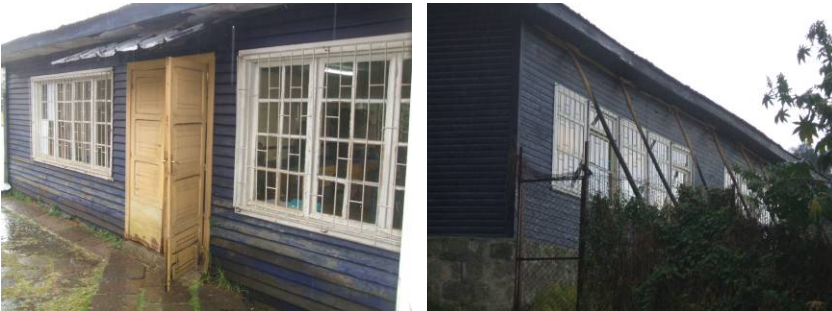
Local	Observations	Photos
<p align="center">   Structures </p>	<p>R1.1 : La structure du bâtiment est en mauvais état. Le bâtiment a subi des déformations importantes et il risque d'effondrer. La direction du lycée a procédé à la mise en place des butons contre les façades sud afin de stabiliser l'immeuble.</p> <p><i>CET IMMEUBLE DEVRA ETRE INTERDIT AUX PUBLICS ET DEVRA FAIRE L'OBJET D'UNE DEMOLITION.</i></p>

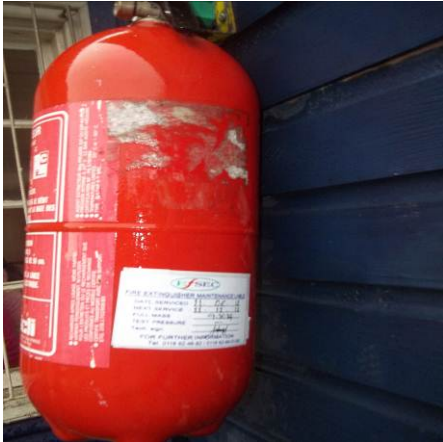
Local	Observations	Photos
<p>Tout le Bâtiment</p> <p align="center">I</p>	<p>R1 : Un extincteur portatif à poudre est fourni dans le bâtiment et est renouvelé régulièrement, toutefois nous avons noté que sa date arrivait à expiration dans la semaine suivante à la date où l'audit a été effectué. La nécessité de le renouveler s'impose donc mais nous rappelons que cet extincteur doit être installé conformément aux exigences de la norme française qui définit les moyens de secours tels cités ci-dessous :</p> <p><u>Art. X24 (ERP Type X):</u></p> <p><i>La défense contre l'incendie doit être assurée :</i></p> <ul style="list-style-type: none"> - par des extincteurs portatifs <u>à eau pulvérisée</u> de 6 litres minimum, avec un minimum d'un appareil pour 200 m² de zone de locaux annexes et de locaux techniques, de telle sorte que la distance pour atteindre un extincteur ne dépasse pas 15 m ; - par des extincteurs appropriés aux risques particuliers.

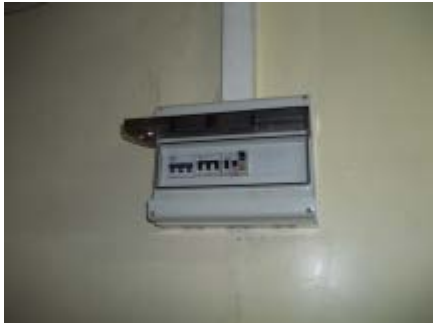
Local	Observations	Photos
<p>Tableau électrique</p> <p align="center">U</p>	<p><u>R1 :</u> Les socles de prises doivent être protégés par des différentiels de 30mA.</p> <p><u>NF C 15-100:</u></p> <p><i>Des dispositifs différentiels de courant différentiel-résiduel assigne au plus égal a 30mA doivent protéger les circuits alimentant des socles de prises de courant ou les socles de prises de courant eux-mêmes dans les cas suivants :</i></p> <ul style="list-style-type: none"> - Socles de prises de courant de courant assigne au plus égal a 32A. - Socles de prises de courant installés dans des locaux mouilles - Socles de prises de courant dans les installations temporaires.

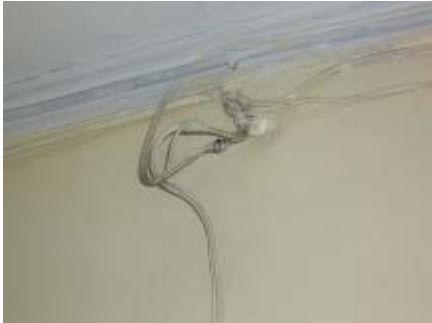
<u>R2</u> : Il est interdit d'utiliser le chatterton pour la connexion électrique.
